# 涪陵马鞍新建重庆至万州高速铁路站前 工程“12·24”一般高处坠落事故

## 调 查 报 告

编制单位：重庆市涪陵区人民政府事故调查组

编制日期：2024年8月

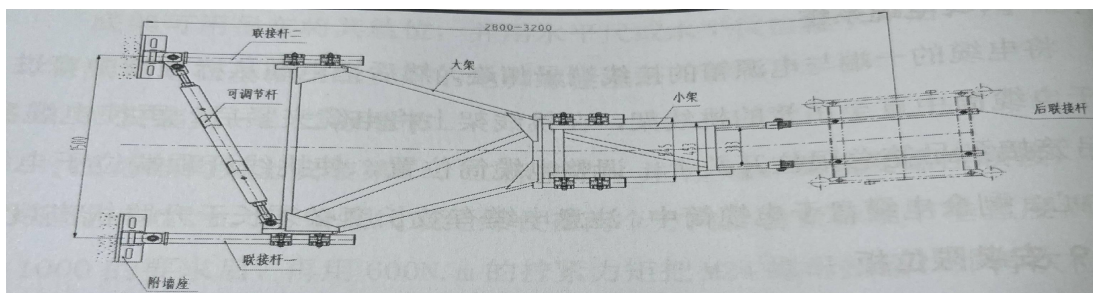
图1 附墙架

施工电梯额定载重量2000kg，额定提升速度36m/min，最大提升高度250m，限载人数8人。安装过程：准备工作→底架施工→安装第一、二节标准节→安装缓冲弹簧、垫枕木→吊笼就位→接通电源→安装防护围栏→加高标准节→安装附墙架和电缆架→安装附着装置→安装电缆系统→安装限位板→设备检测。附墙安装：施工电梯标准节(导轨架)安装高度超9m时应安装第一套附墙架(见图1)，附墙架距地面高度9m，每隔9m安装一次附墙架。

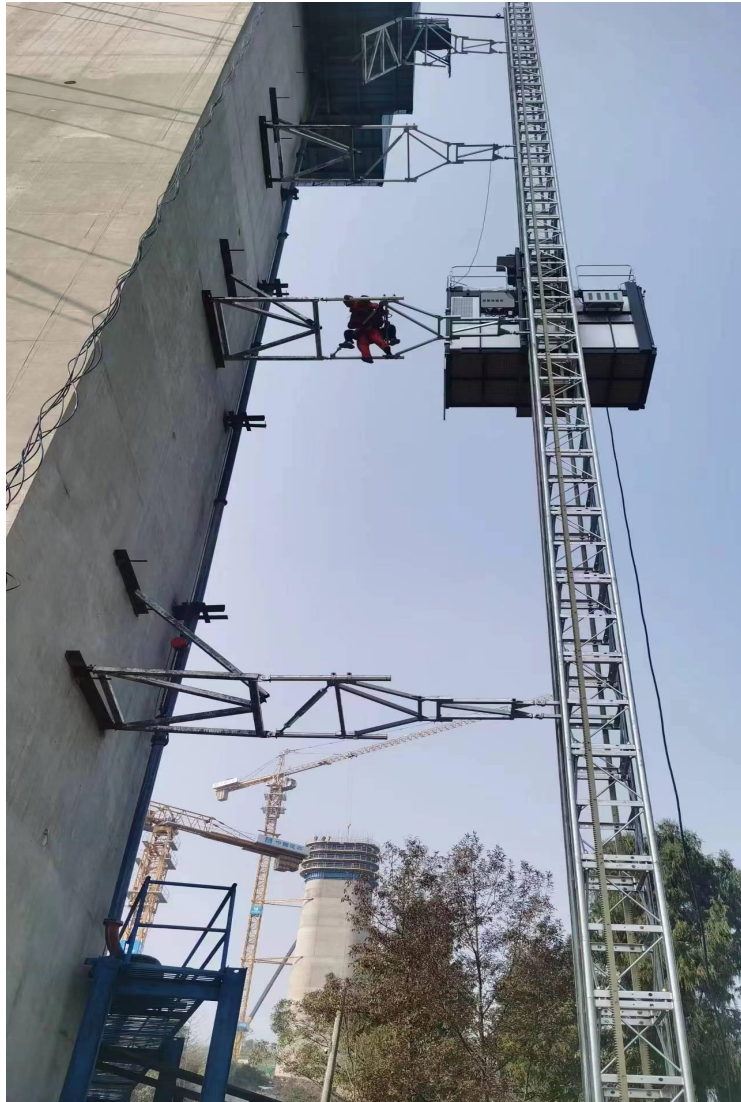
图 2 事故现场照片

2023年11月初，同旺公司开始为正在修建的重庆至万州高速铁路站前工程三斗丘双线特大桥13#桥墩安装施工电梯，中途随着修建桥墩的增高，同旺公司给施工电梯进行了数次同步加节安装。12月23日，桥墩施工方又要求施工电梯加节，同旺公司工人舒\*皇召集工友胡\*生、曹\*到工地安装，12月24日8时30分至10时20分许，曹\*、胡\*生、舒\*皇3人在13#桥墩旁进行标节拼装，10时30分许三人开始对施工电梯第四层附着进行安装，安装高度为36米左右，三人先将拼装完成的附着件通过塔吊吊装至安装位置，佩戴好安全带后乘坐施工电梯至安装位置，先将施工电梯导轨与附着一端进行连接安装，11时30分许，导轨与附着连接安装好后，准备对墩身端的附着进行安装；舒\*皇在电梯梯笼顶上从事辅助作业，胡\*生、曹\*系挂好安全带后在附着件上进行附墙架螺栓固定，突然联接杆与墩身的附墙座初步联接脱落，在附墙架上的胡\*生、曹\*随之坠落，两人身上的防坠器钢丝绳、安全带因重力冲击荷载断裂，胡\*生掉落至第三层附墙架后改变坠落方向坠落至第二层附墙架上（见图2），曹\*掉落至第三层附墙架后坠落至地面。

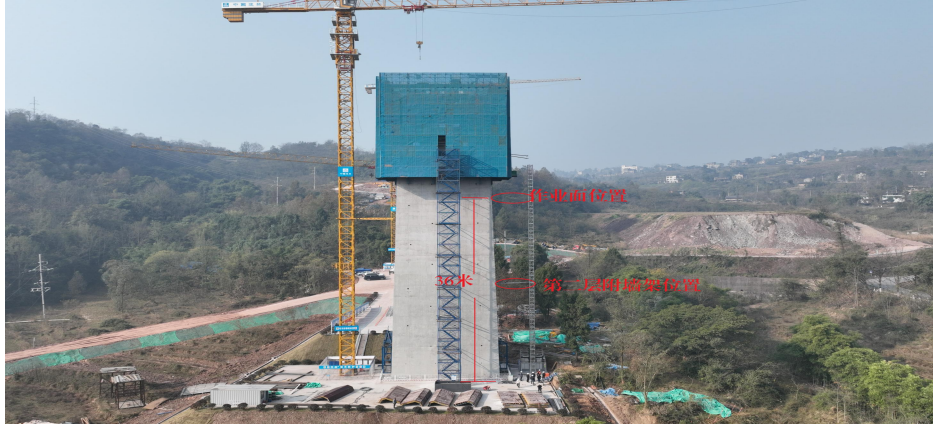
图3 事故现场三斗丘双线特大桥项目13号桥墩

事故发生在重庆至万州高速铁路站前工程三斗丘双线特大桥 13#桥墩，桥墩正处在施工作业阶段，墩旁左边有一塔吊，右边有一施工电梯，电梯附墙架已安装有四层，第四层附墙架大架掉在小架上，安装的附墙架每层间距 9 米左右，第四层附墙架离地约 36 米（见图 3）。

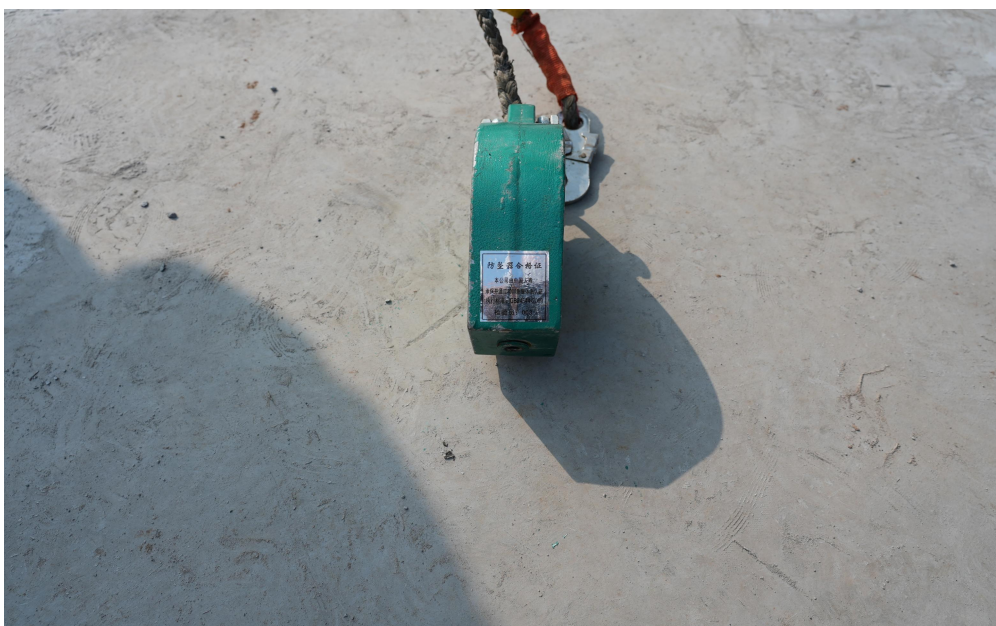
图4 防坠器

经现场查勘和综合分析，事故调查组认为造成此次事故的直接原因为：同旺公司作业人员在安装施工电梯附着装置过程中，进行墩身附着与螺栓固定作业时，没有采取确保作业人员不发生高处坠落

的安全措施，联接杆与附墙座初步联接脱落，防坠器（见图4）钢丝绳、安全带断裂（见图5），未能起到防护作用，安装作业人员随之坠落。

（三）同旺公司要对其承包项目进行一次全面细致的安全隐患排查，严格落实施工专项方案，做好安全技术交底，如实告知作业场所和工作岗位存在的危险因素、防范措施及事故应急措施，扎实开展安全生产教育培训，督促员工严格执行公司的安全生产规章制度和操作规程，及时发现和制止工人的违章作业行为。
