涪陵龙桥“9·17”一般道路交通事故

编制单位：重庆市涪陵区政府事故调查组

编制日期：2025年3月

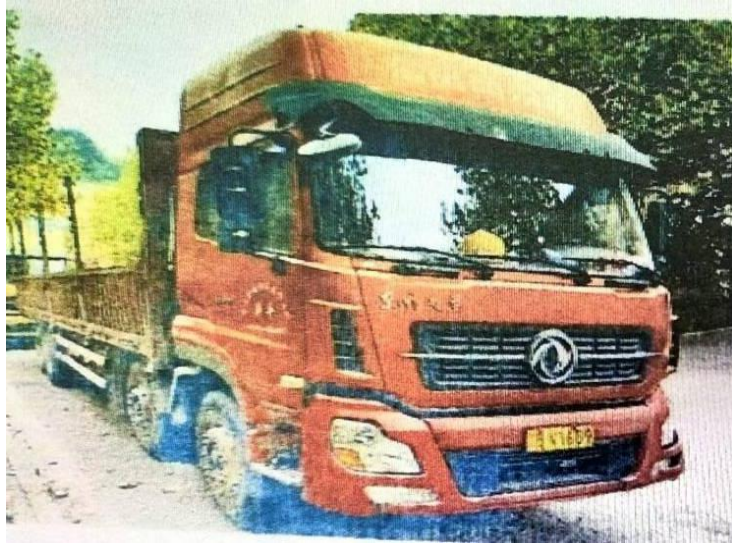
(图1·渝 BV1689 重型仓栅式货车)

渝BV1689重型仓栅式货车（图1）；品牌型号：东风牌DF5311CCQA10；车辆识别代码：LGAX5D654E8066213；发动机号：78092286；车辆所有人：重庆创源物流有限公司；住址：重庆市万盛区关坝镇兴隆街198号309室；使用性质：营运；检验有效期截至2024年12月31日；初次登记日期：2014年12月22日；该车在中国大地财产保险股份有限公司投保。

3. 渝 BV1689 重型仓栅式货车安全技术性能鉴定情况。《重庆市正港司法鉴定中心司法鉴定意见书》（重庆市正港司法鉴定中心〔2024〕痕鉴字第 3556 号）：被鉴定车辆转向系、传动系性能

有效，行驶系同一轴上的轮胎花纹不相同，制动系第一周左制动气软管老化损伤。

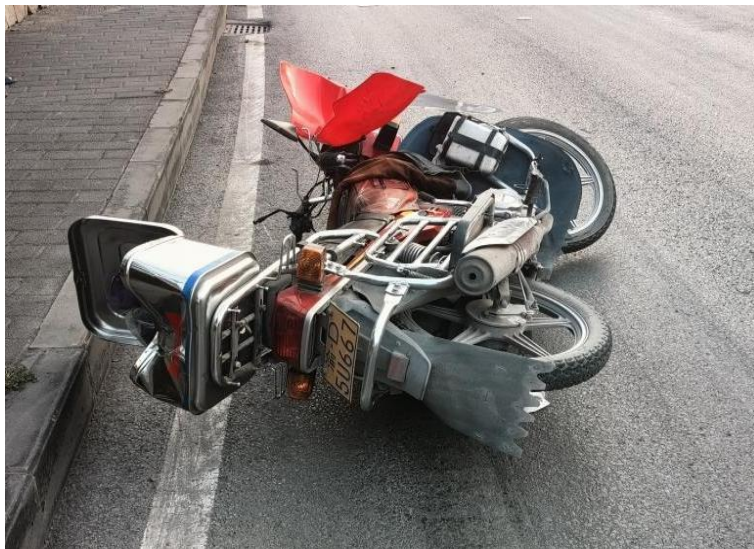
(图2·渝 D5U667 普通二轮摩托车)

渝 D5U667 普通二轮摩托车(图2);品牌型号:重庆牌 CQ150-5;
车辆识别代码:LAPPCK503J0000426;发动机号:10W00426;车辆
所有人:戴**;住址:重庆市涪陵区酒店乡牌坊村1组;使用性
质:非营运;检验有效期截至2025年3月31日;初次登记日期:
2019年3月21日;该车在华安财产保险股份有限公司投保。

渝 D5U667 普通二轮摩托车侧翻于公路右侧，公路上有摩托车拖划印、刮痕。摩托车左右后视镜缺失，右后转向灯罩缺失，车身左前转向灯、前保险杠左侧、后置物箱等多处受损。

1. 渝 D5U667 普通二轮摩托车安全技术性能鉴定情况。《重庆市正港司法鉴定中心司法鉴定意见书》（重庆市正港司法鉴定中心〔2024〕痕鉴字第 3366 号）：被鉴定车辆渝 D5U667 普通二轮摩托车转向系、传动系、行驶系、制动系性能有效；该车前部加装金属支架不符合《机动车运行安全技术条件》（GB7258-2017）的要求。

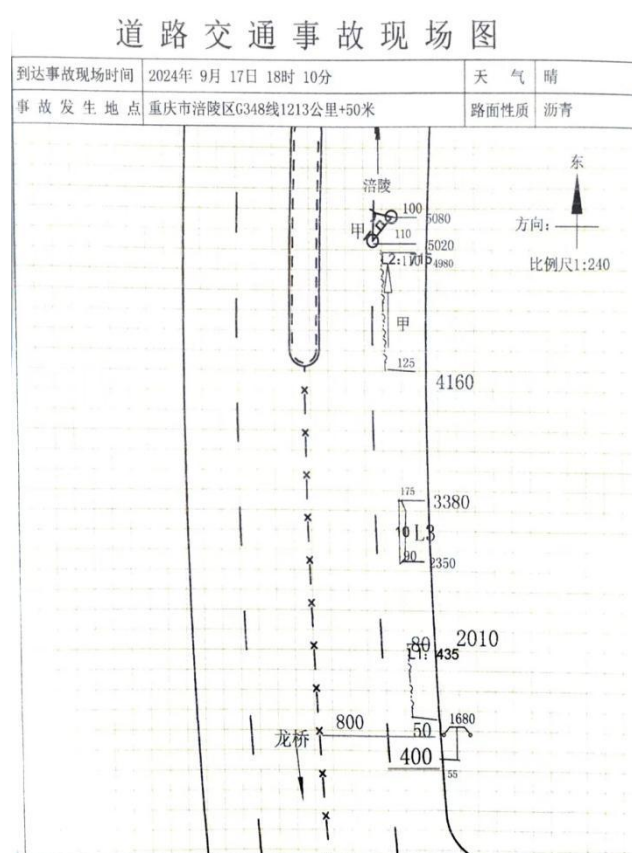
(图3·事故现场勘验图)

事故现场（图 3、图 4）位于重庆市涪陵区国道 348 线 1213 公里 50 米（龙桥青杠湾公交站路段），道路呈东西走向，东往涪陵方向，北侧为居民楼，南侧为山体。道路等级为二级，双向四车道，沥青道路，路面完好，干燥。道路施划有分道线，白天，视线良好，道路线中间有隔离护栏。
