涪陵江北重庆市涪陵港务有限公司
“3·6”一般窒息事故

编制单位：重庆市涪陵区政府事故调查组

编制日期：2025年9月

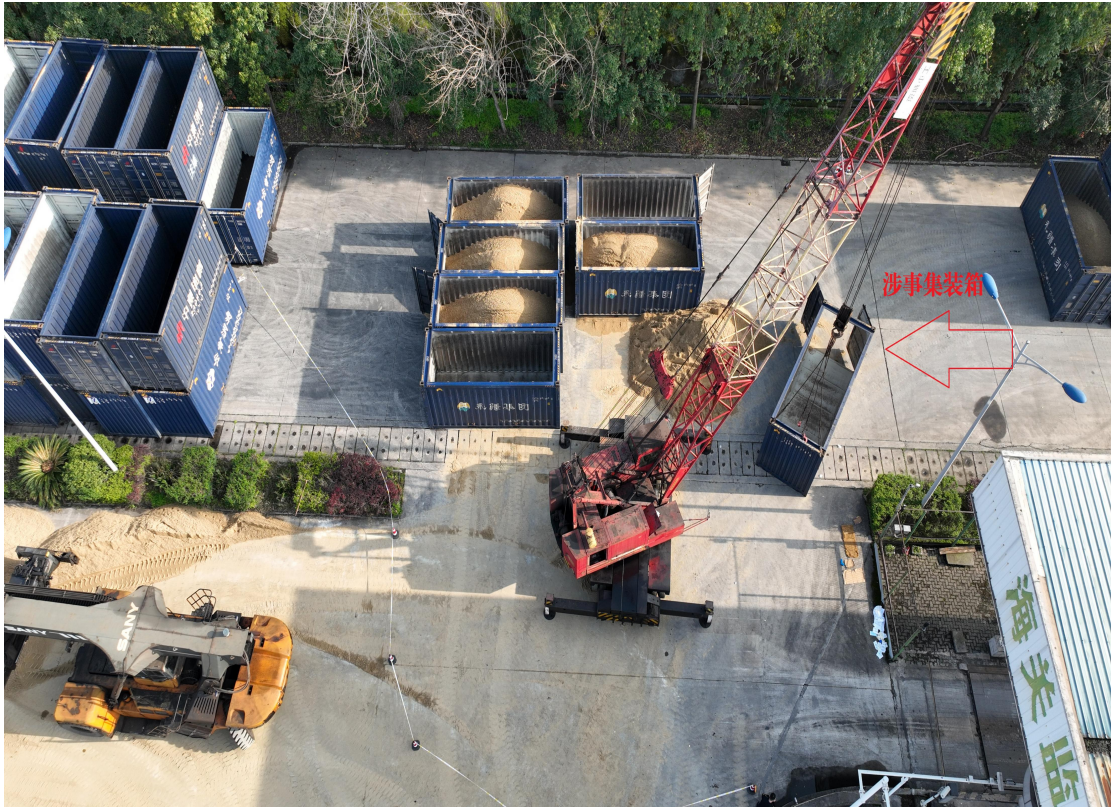
图 1 事故现场俯视图

事故发生在重庆市涪陵港务有限公司黄旗分公司黄旗集装箱码头二库旁，事故现场有轮胎吊起重机一辆、装载机一辆，若干个集装箱，事故集装箱（尺寸：6058*2438*2896mm）斜吊起，事故集装箱前有一堆黄沙，死者周*全曾掩埋于黄沙中（见图1、图2）。

装载机驾驶员王*违反公司安全操作规程^[1]和装载机设备安全操作规程^[2]，冒险蛮干，直接动车装卸作业且操作过快，未留

足意外情况反应时间；同时装卸工周*全违反码头方生产作业现场操作手册^[3]规定，擅自进入集装箱进行清扫作业被铲装的黄沙将其掩埋使其窒息。

安全管理，督促落实安全生产责任制，强化对从业人员包括外包公司人员的安全教育培训，要针对装载机散改集开顶作业制定专项作业方案，落实现场安全管理人员和措施，确保作业过程安全。
