涪陵新妙新建重庆至万州高速铁路站前 工程“9·13”一般物体打击事故

编制单位：重庆市涪陵区政府事故调查组

编制日期：2024年3月

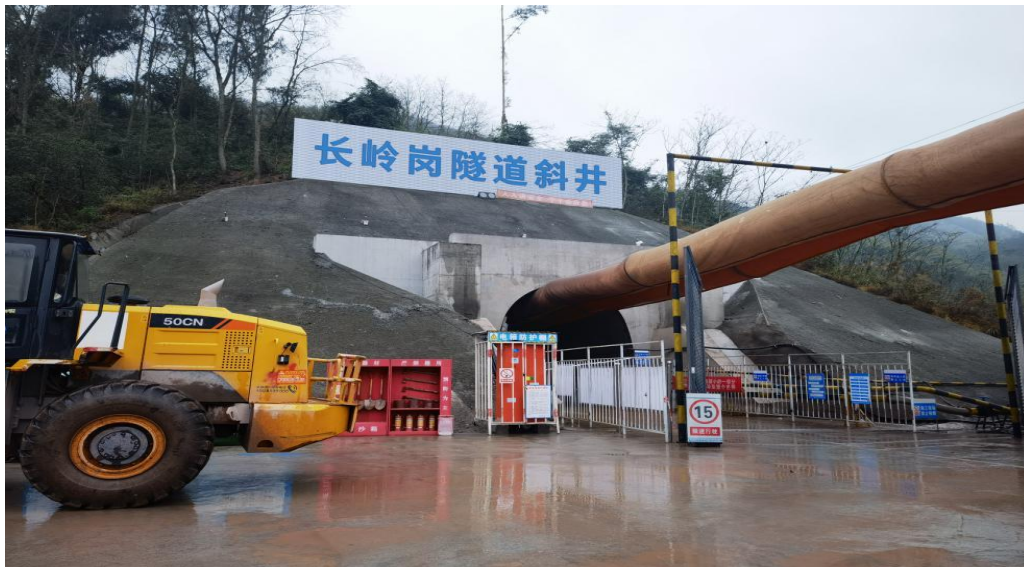
（图 1 长岭岗隧道斜井洞口）

事故发生时，斜井工区（图 1）正在进行拱顶初期支护喷锚作业。

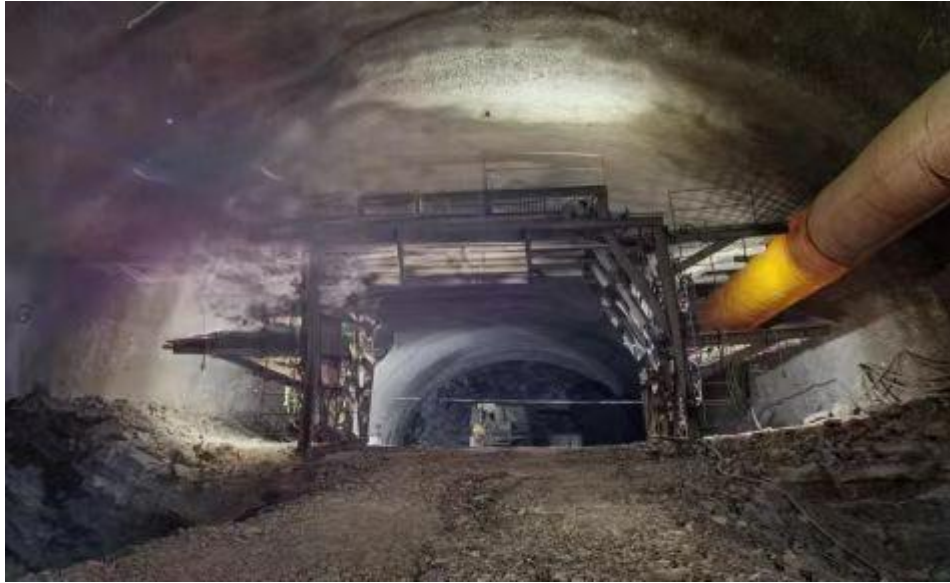
(图2 事故现场)

事故地点位于长岭岗隧道斜井辅助坑道 370 米向右正线洞 52M 处。死者安全帽大半部分粘满水泥浆，安全帽完好。死者被坍塌掉落的喷射砼块砸中的位置距离左侧巷道壁 2 m，距离掌子面（碛头）3.5m，碛头位置喷射砼厚度 20cm，从侧面看，拱腰部位喷射砼与岩石面接合良好，未见松动危岩，碛头围岩完整，喷浆机设备完好。坍塌掉落的喷射砼位于拱顶左侧，坍塌掉落面形状不规则，厚度不一，没有凹凸现象。（图 2）

（一）应力释放。事故掌子面由于节理裂隙的切割形成不稳定的楔体导致左侧拱腰产生的应力较为集中，使该处围岩、钢架及喷射砼受到附加的应力作用。

（二）喷射砼坍塌掉落。事故掌子面左侧拱腰附近厚薄度和干湿度的差异，造成该处局部粘结性和稳定性较差，应力释放引发拱腰部位局部薄弱点的喷射砼坍塌掉落。

（三）作业人员冒险找平。喷浆作业辅助工罗*风险防范意识不强，进行找平作业时，冒险跨越作业区域，不注意自身防护，疏于观察，突遇拱腰喷射砼坍塌未及时采取躲避措施。
