涪陵珍溪重庆巴清旅游有限公司
“4·13”一般淹溺事故

调
查
报
告

编制单位：重庆市涪陵区政府事故调查组

编制日期：2025年7月

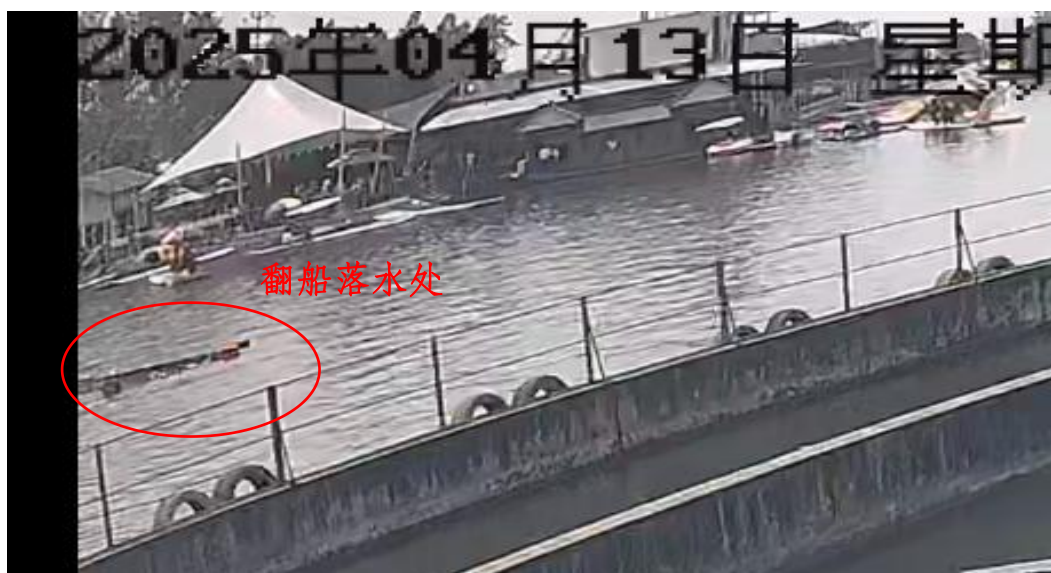
图1 事故现场监控画面

事故发生时，通过现场监控画面显示，船体翻转，4人同时落水。随后3人浮出水面，1人被困在翻转的船体下方。（图1）

通过事故现场勘察、询问和事故现场视频资料分析，本次事故直接原因：杨**在游玩途中离开仓鼠船驾驶舱，一手抓住船体立柱站在船左侧边缘并递送身上背包给坐在仓鼠船乘坐席右侧的何**，同时何**起身向船体左侧移动接背包，两人的违规行为导致仓鼠船船体重心失衡、向左侧翻，船上4人落水，乘客袁**被困船下，溺水死亡。

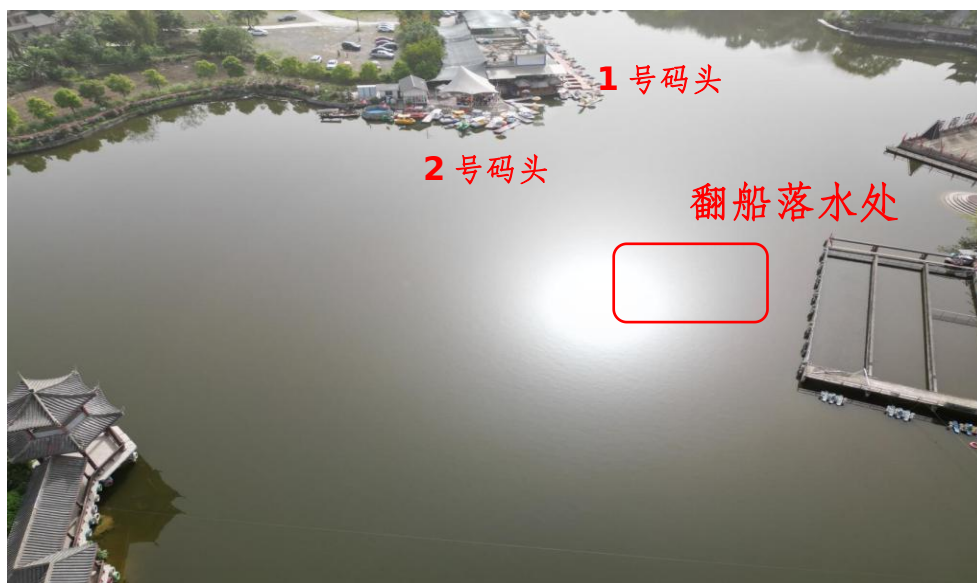
图2 事故现场

事故现场位于重庆市涪陵区珍溪镇百汇村八组的巴清湖景区内，经营范围约200亩，湖面约占地100亩。（图2）

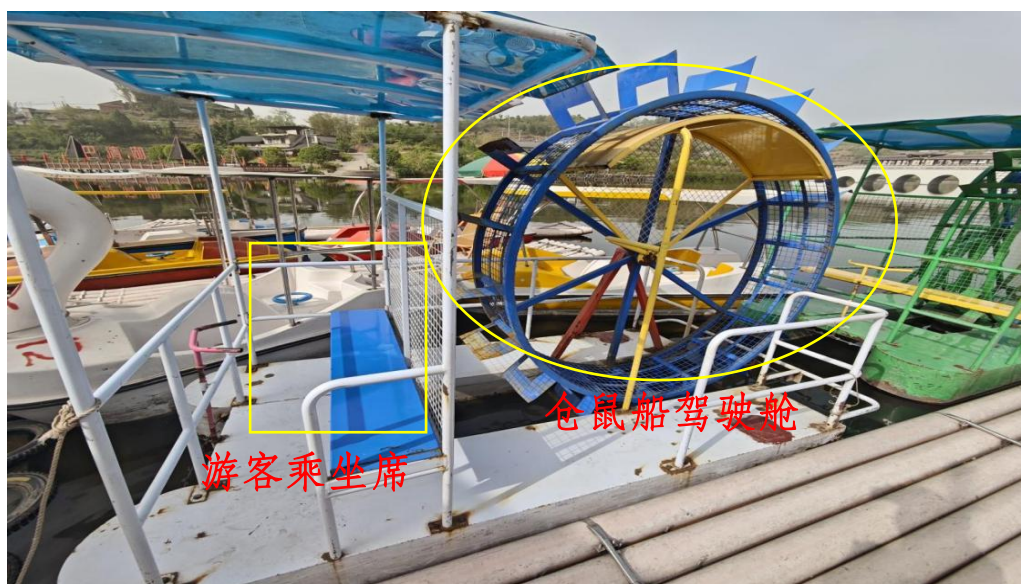
图3 仓鼠船

景区开展的水上娱乐项目有：龙舟、竹筏、摩托艇、皮划艇和休闲船（包括仓鼠^[1]、三轮自行车等）。景区制定有仓鼠船使用说明，仓鼠船出厂时附有厂家合格证。（图3）

[1] 仓鼠船：仓鼠船船头为游客乘坐席，能乘坐3人，船尾部为驾驶舱，驾驶舱形似滚轮，驾驶人在滚轮内部站立通过蹬动踏板，推动船只前进，犹如仓鼠一样，故由其独特的造型和玩法命名。
