涪陵重庆白涛工业园区华峰铝业“12·8” 一般物体打击事故

编制单位：重庆市涪陵区政府事故调查组

编制日期：2025年3月

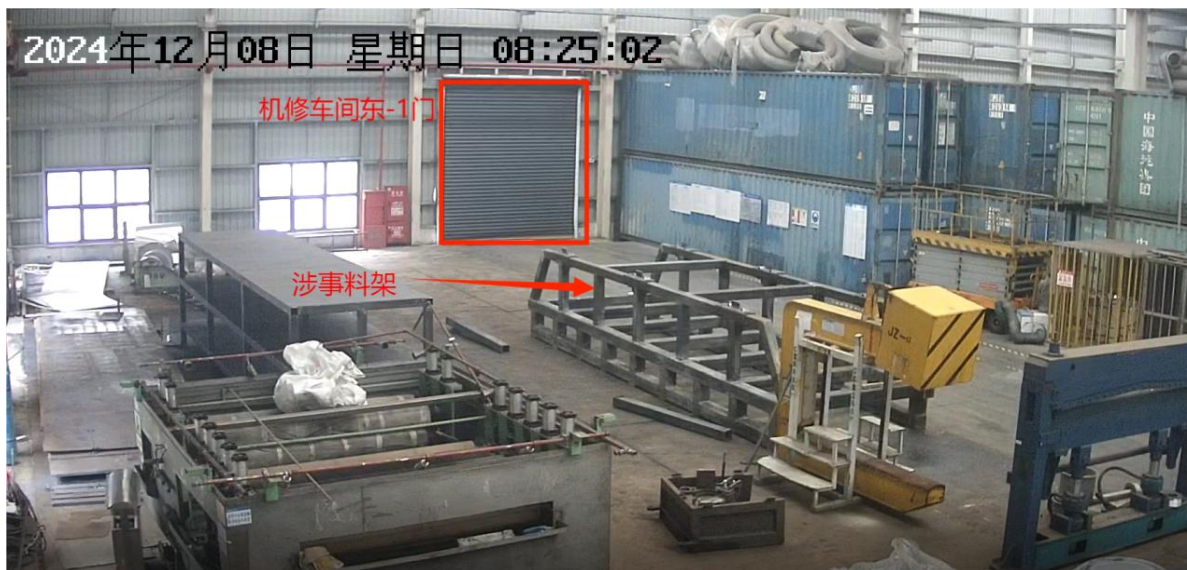
该料架为冷轧退火炉料架（以下简称料架），为梯形体，下底长8200mm，上底长7000mm，高1700mm，梯形体宽2640mm（见图一），由冷轧车间设计购买，2024年11月23日投入生产使用。由于设计错误，使用时发现料架与炉门宽度一致，导致不能正常使用料架。冷轧车间于11月25日早上请设备部工程师左**到现场查看并确认整改方案，11月29日出具了整改图纸，并制定了改造方案，将料架梯形体宽2640mm改造至2460mm。料架于11月26日运到机修车间。12月1日冷轧车间将整改图纸发给设备动力部维修中心检修

图一 料架改造前（视频监控截图）

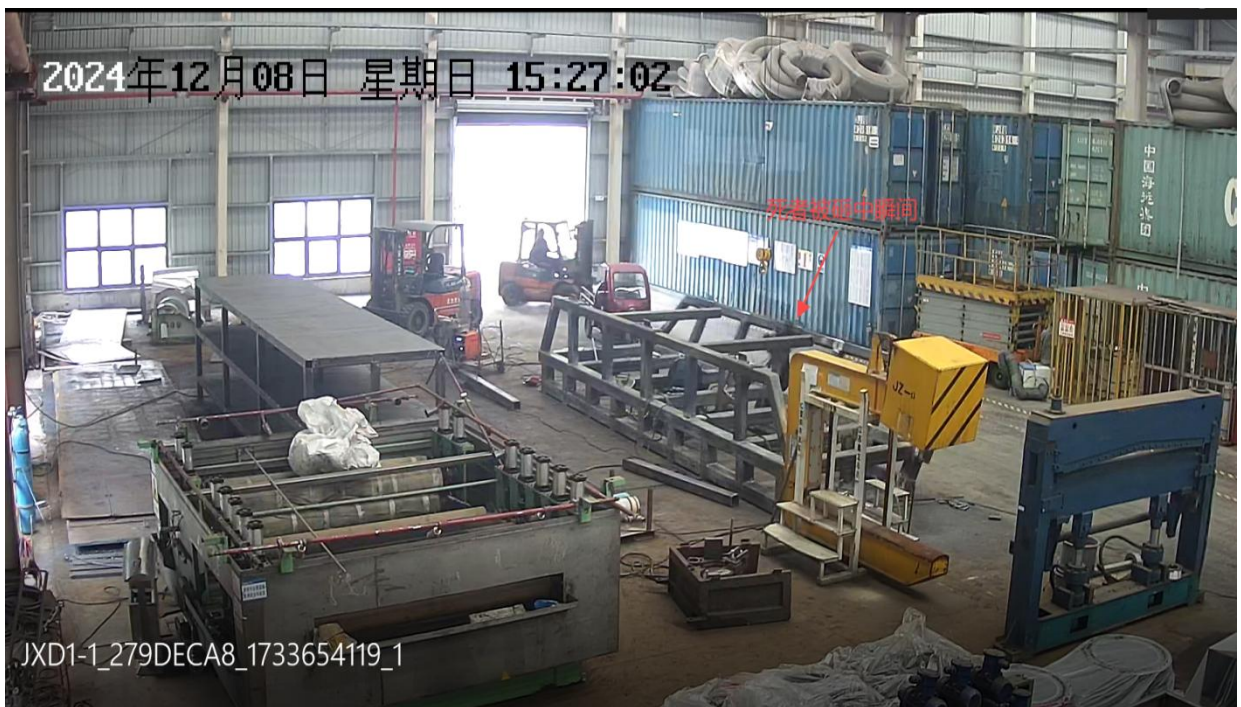
事故现场位于华峰铝业机修车间，事故料架为梯形体，以该车间东-1 门为正方向，料架右侧支撑倒于地面，正上方有一行车吊，其吊带绑扎在右侧支撑上端横梁，倒地的料架右侧支撑上端横梁两侧垫有方形钢管和木方，料架右侧支撑底部中间与料架左侧支撑底部中间连接有一个手动葫芦。地上有死者使用过的安全帽和护目镜，有约为 400*400mm 的血迹两处，现场地面有若干电线插排、焊接切割等工具，切割后的小块钢板若干，靠近机修车间东-1 门侧一横条上有 2 处焊点痕迹（见图三）。

图二 事故现场（视频监控截图）

经现场查勘和综合分析，事故调查组认为本次事故发生的直接原因是张*擅自解除料架侧面支撑的行车吊吊带，导致料架侧面支撑失去倾倒防护，杨**在用手动葫芦拉动料架侧面支撑底部时，撕裂顶部与主体料架起临时固定作用的焊接，料架侧面支撑失去重心倾倒砸到站在料架侧面支撑旁边的张*。

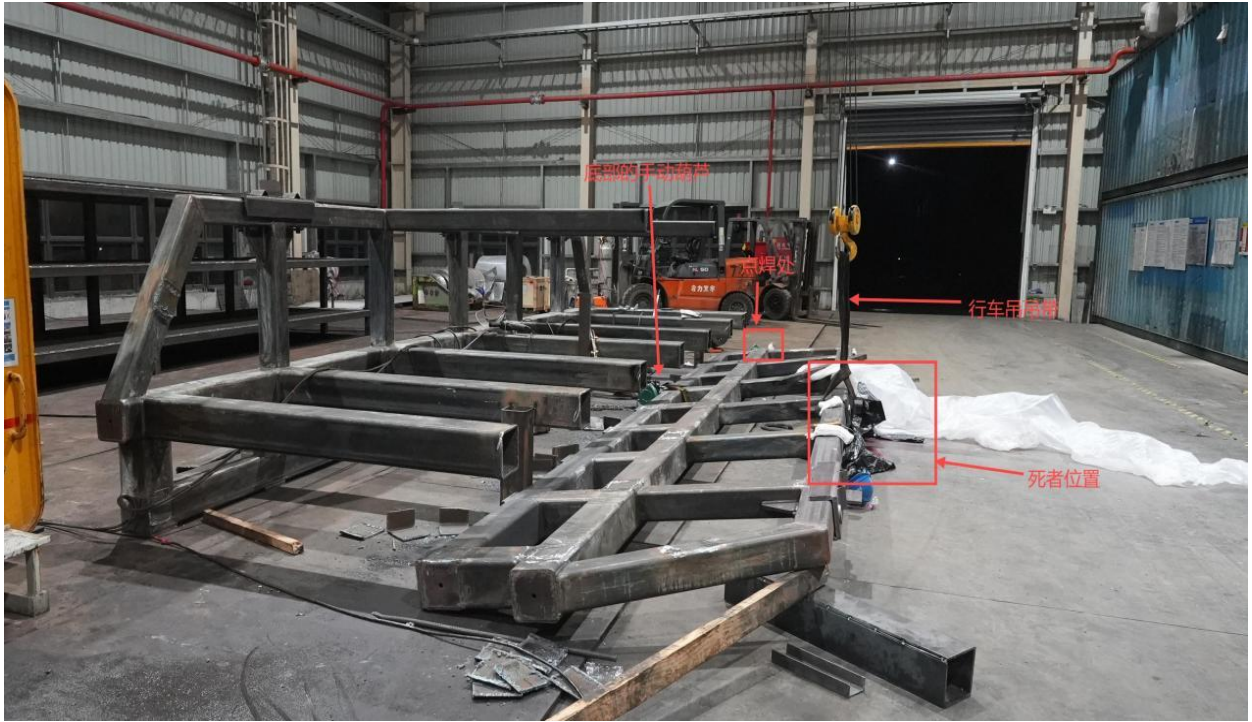
图三 事故现场图
