重庆市应急管理局 关于重庆涪陵中化重庆涪陵化工公司“2·12” 一般高处坠落事故调查报告的批复

重庆涪陵中化重庆涪陵化工公司 “2·12”一般高处坠落事故调查报告

重庆市人民政府事故调查组

2023年6月

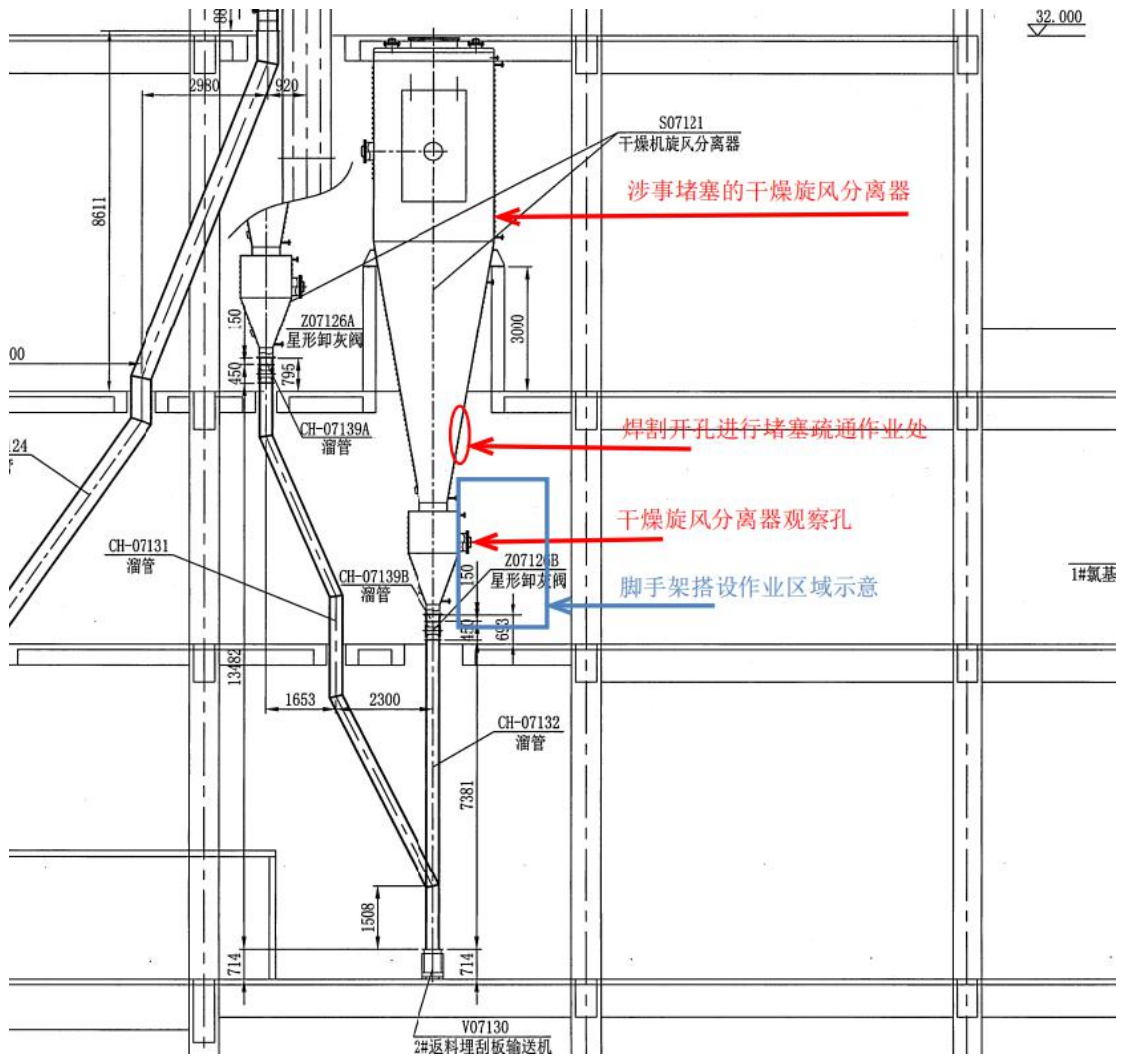
图3 旋风除尘分离器堵塞疏通作业示意图

磷复肥分厂硝硫基肥（10万吨）复合肥生产车间旋风除尘器发生堵塞停车，随即在三楼旋风除尘器既有操作平台实施堵塞疏通作业。后因旋风除尘器既有操作平台高度不够，便在旋风除尘器三楼既有操作平台旁搭设扣件钢管脚手架高处作业操作平台（俗称灯笼架，以下简称脚手架操作平台）用于堵塞疏通作业使用。脚手架操作平台搭设完毕后，在旋风除尘器三楼观察孔上方进行气割开孔，工人登上脚手架操作平台进行疏通作业。旋风除尘分离器堵塞疏通作业示意图如下（见图 3）

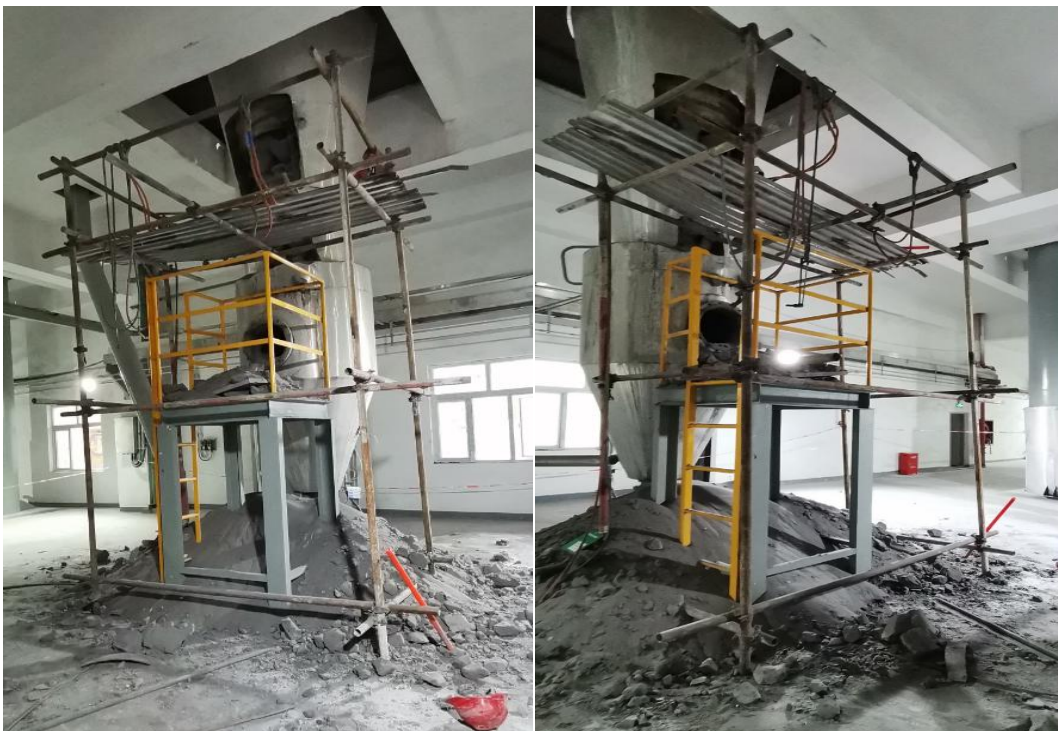
图4 脚手架操作平台

2月12日20时30分许,王**安排时升丰公司的劳务人员陈**、王**轮流登上脚手架操作平台进行旋风除尘器堵塞疏通作业;20时40分许,陈**清理累了,在翻越作业平台护身栏杆准备下来休息时,不慎从脚手架操作平台上坠落至地面(见图4),坠落高度约3.31m。

脚手架操作平台由扣件和钢管搭设而成，包括封顶护身横杆和扫地杆共四杆三跨，长约2.35m、宽约1.28、总高约4.08m，第三跨处铺设有供人站在上面作业的竹跳板。该脚手架操作平台无供人员上下的通道，未与相邻构筑物进行任何连接（见图4）。

2.物的不安全状态。脚手架操作平台搭设不符合要求。现场用扣件式钢管脚手架搭设了此次事故中使用的灯笼架，灯笼架由 4 根杆脚手架钢管搭设，灯笼架长度约 2.35m、宽度约 1.28m、灯笼架高度约 3.31m（总高约 4.08m，在距顶步架高约 0.77m 处设置有护身栏杆）；灯笼架为 2 步架，步距分别为 1.61m（第 1 步架）、1.5m（第 2 步架），在灯笼架顶步架高约 0.77m 处设置有护身栏杆；灯笼架未见设置立面防护网、水平兜网和人员上下通道；灯笼架未设置剪刀撑、斜撑、抛撑，灯笼架也未与既有钢平台和设备连接，用手摇动灯笼架存在明显晃动。违反了《建筑施工高处作业安全技术规范》（JGJ80-2016）：“4.1.1 坠落高度基准面 2m 及以上进行临边作业时，应在临空一侧设置防护栏杆，并应采用密目式安全立网或工具式栏板封闭。5.1.1 登高作业应借助施工通道、梯子及其他攀登设施和用具。5.1.1 攀登作业设施和用具应牢固可靠……。6.1.3 操作平台的临边应设置防护栏杆，单独设置的操作平台应设置供人上下、踏步间距不大于 400mm 的扶梯。6.3.1 落地式操作平台架体构造应符合下列规定：……3 操作平台应与建筑物进行刚性连接或加设防倾措施，不得与脚手架连接；5 操作平台应从底层第一步水平杆起逐层设置连墙件，且连墙件间隔不应大于 4m，并应设置水平剪刀撑。连墙件应为可承受拉力和压力的构件，并应与建筑结构可靠连接”

3.脚手架操作平台的使用不符合要求。现场勘查发现，灯笼架作业层未满铺脚手板，违反了规范的要求。《建筑施工高处作业安全技术规范》（JGJ80-2016）：“5.2.1 悬空作业的立足处的设置应牢固，并应配置登高和防坠落装置和设施”。《建筑施工扣件式钢管脚手架安全技术规范》（JGJ130-2011）：“6.2.4 脚手板的设置应符合下列规定：1 作业层脚手板应铺满、铺稳、铺实；……”。

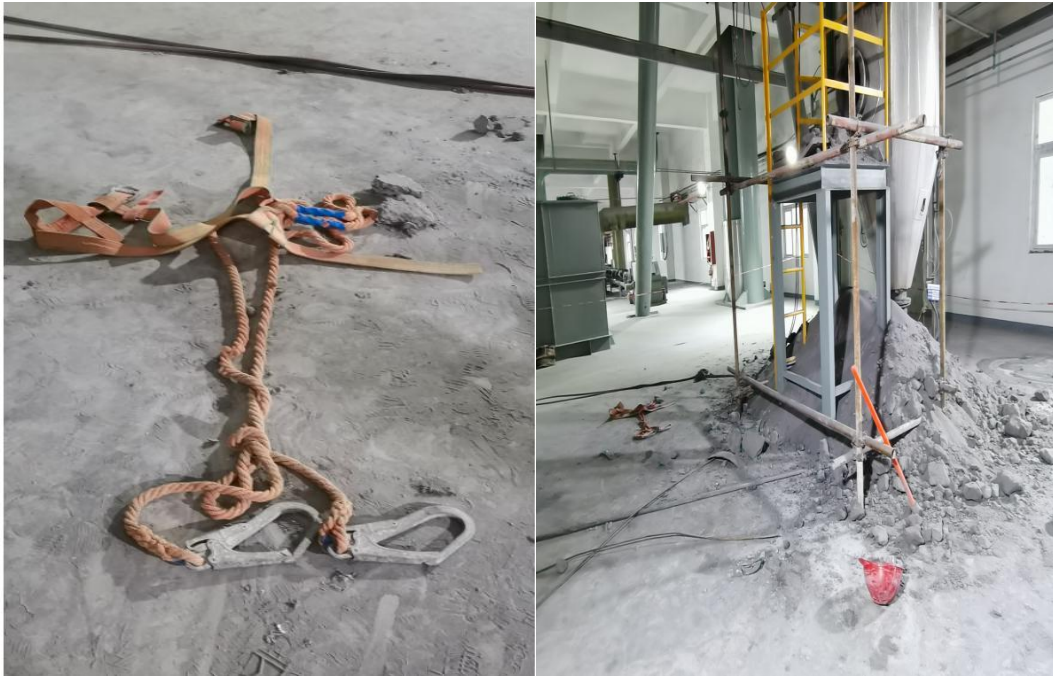
图5 事故现场遗留的安全绳和安全帽

事故现场位于磷复肥分厂硝硫基肥（10万吨）复合肥生产车间三楼。事故现场有旋风除尘器、既有操作平台、脚手架操作平台、安全帽、安全带和安全绳（见图4、图5）。

通过现场勘察分析、询问相关人员、查看事故有关资料，综合分析认定造成本次事故的直接原因是：一是死者陈**，安全意识淡薄，在未有效使用安全带的情况下，从脚手架高处操作平台上翻越护栏下来时，失足从操作平台上坠落至地面所致。二是脚手架操作平台搭设不符合要求。

1.人的不安全行为。一是死者陈**从脚手架操作平台下来时，两个安全带挂钩未进行悬挂使用，致使其翻越高处作业平台护栏失足坠落时系于腰间的安全带无法起到保护作用，其行为违反了《建筑施工高处作业安全技术规范》（JGJ80-2016）、《危险化学品企业特殊作业安全规范》（GB30871-2022）、《中化重庆涪陵化工有限公司个人防护用品管控标准》及《中化重庆涪陵化工有限公司高处作业 HSE 风险管控标准》的有关规定。二是涪陵化工公司磷复肥分厂硝硫基（10 万吨）复合肥车间主任王**作为现场作业监护人，未对高处作业平台“灯笼架”搭设是否合格和“灯笼架”的安全状态进行确认，便指挥劳务工人陈**、王**攀爬到该高处作业平台上进行旋风分离器的堵塞疏通作业，其行为违反了《危险化学品企业特殊作业安全规范》（GB30871-2022）、《中化重庆涪陵化工有限公司个人防护
