## 重庆市应急管理局 关于重庆涪陵万达薄板有限公司“10·14” 一般高处坠落事故调查报告的批复

重庆涪陵万达薄板有限公司  
“10·14”一般高处坠落事故调查报告

# 重庆涪陵万达薄板有限公司 “10·14”一般高处坠落事故调查报告

2024年10月14日8时30分许，重庆万达薄板有限公司一期镀锌车间进行屋面瓦更换作业过程中，发生一起高处坠落事故，造成1人死亡，直接经济损失约162万元。

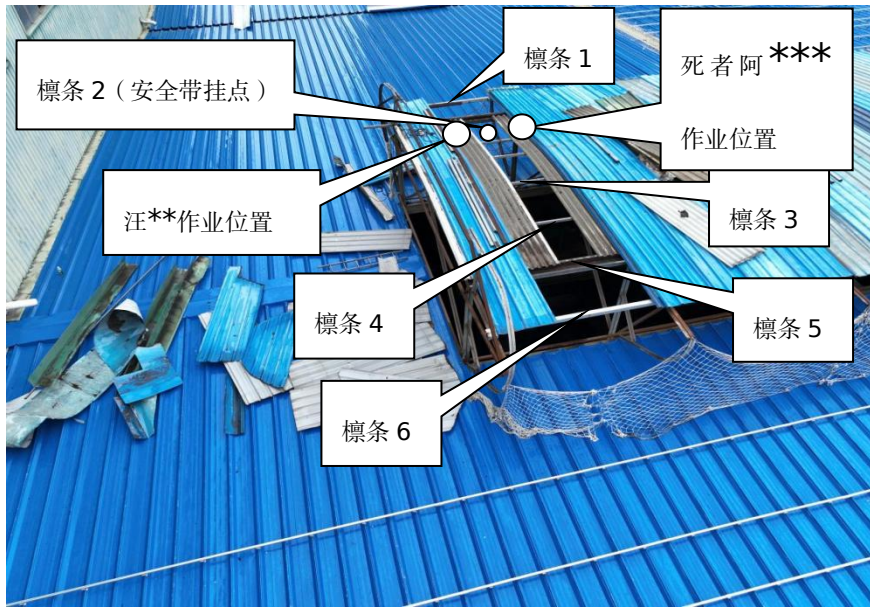
图 2 工人作业位置及安全带挂点图

事故发生点为一期镀锌车间镀锌一线、镀锌二线之间的屋面换瓦区域。事故位置平面图如下图 1。

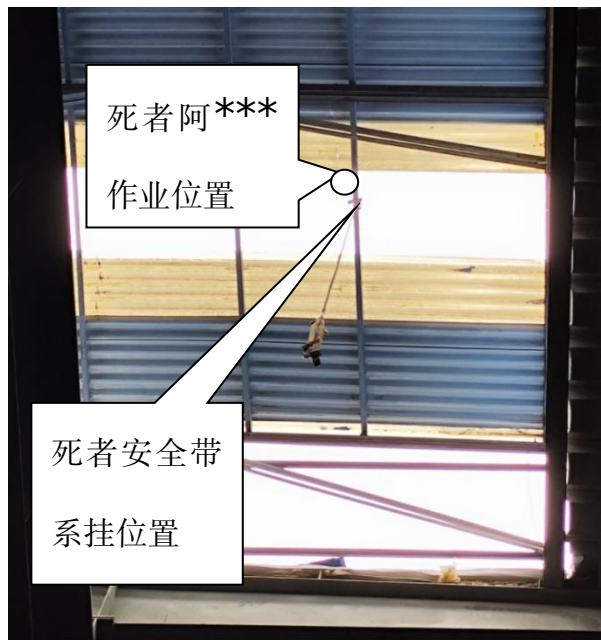
图 3 安全带系挂位置

从厂房内向房顶看，可见屋顶有约宽 1m 空洞，在其中一根檩条上残留有一根安全带的安全绳和肩带部分，安全带长度约 3m，腰带断裂。安全带系挂位置如下图 3。

作业人员在屋面高处临边作业时,未按规定<sup>[1]</sup>系挂安全带,

[1]《坠落防护装备安全使用规范》(GB/T 23468-2009)第5.2.2.3条:“使用坠落悬挂安全带时,挂点应位于工作平面上方”。

且作业现场未按规定<sup>[2]</sup>设置安全平网；高处坠落时瞬间冲击能超过安全带承受范围致其断裂，是本次事故的直接原因。

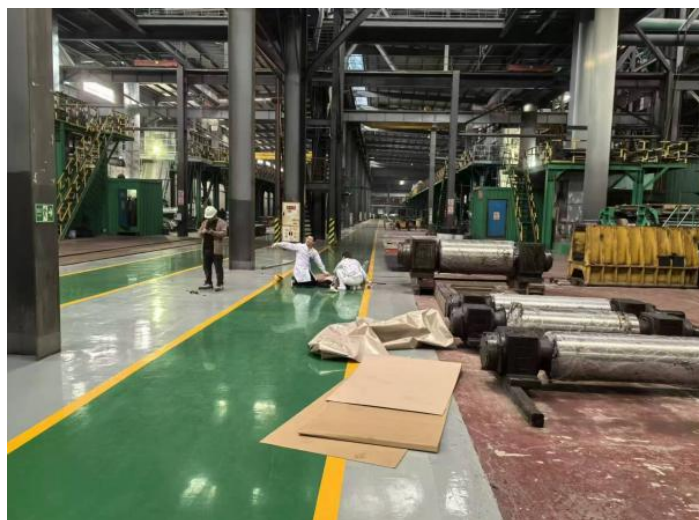
图 4 坠落至车间地面位置

作业人员从屋顶安全带系挂位置坠落至地面，地面可见断

裂安全带的腰带和破坏安全帽，屋顶至地面坠落高度约 18m，如下图 4。

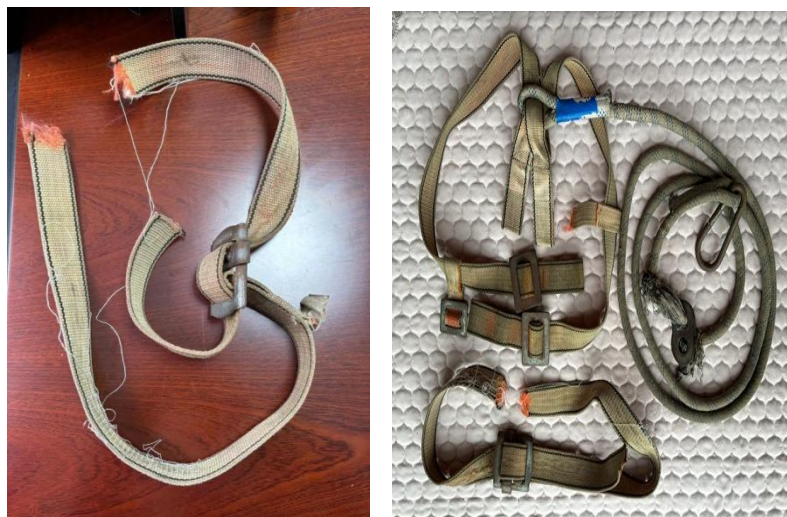
图 5 断裂的安全带、腰带及完整的安全带

系挂在作业人员身上的安全带腰带已断裂，安全带情况如下图 5。
