## 重庆市应急管理局 关于重庆涪陵重庆常捷医药有限公司 “3·5”一般容器爆炸事故调查报告的批复

重庆涪陵重庆常捷医药有限公司  
“3·5”一般容器爆炸事故

调  
查  
报  
告

# 重庆涪陵重庆常捷医药有限公司“3·5” 一般容器爆炸事故调查报告

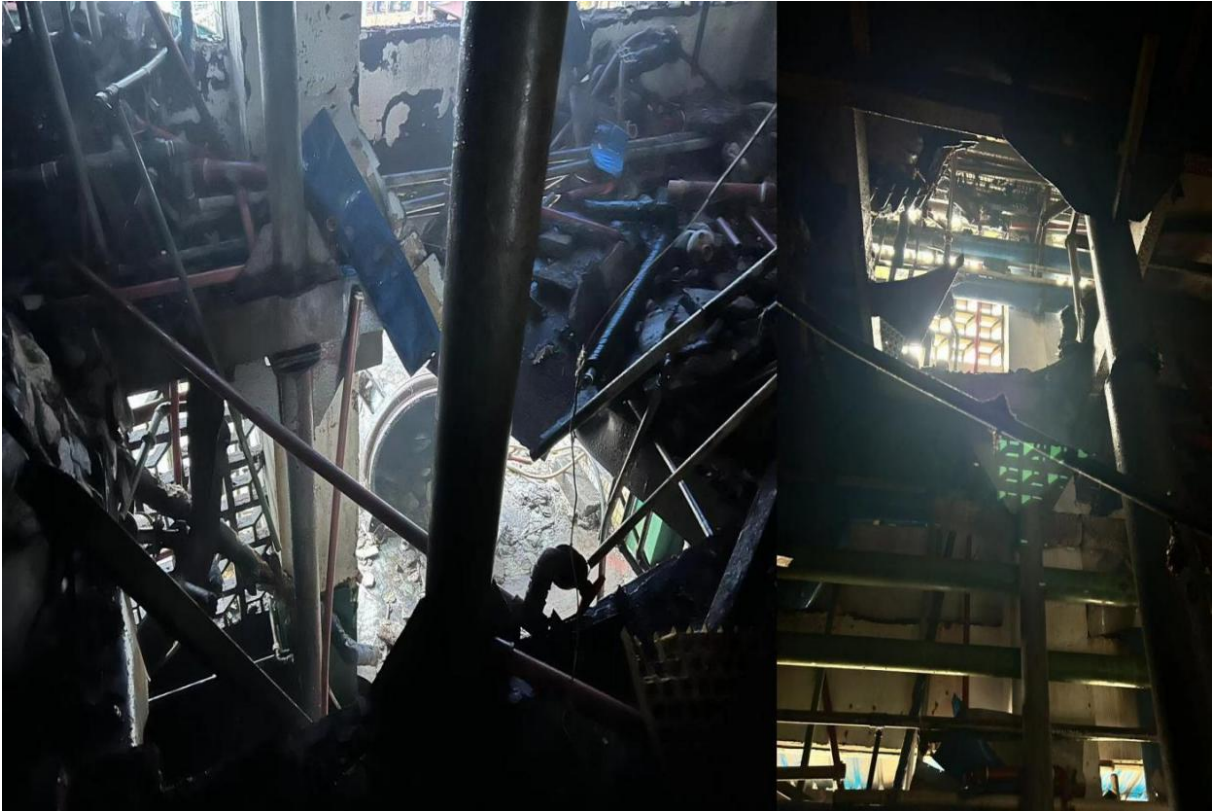
图 1 事故现场照片

发生爆炸区域位于公司 4-2 车间，4-2 车间厂房主体结构为钢混框架结构，共三层，第一层主要用于产品的离心和搅拌，第二层与第三层为反应釜操作平台，事故爆炸为第二层的 8#产气釜。事发时李\*\*正位于 8#产气釜附近，陈\*\*位于车间第三层，李\*\*、廖\*\*位于车间第一层（见图 1、图 2）。8#产气釜釜盖与釜体分离，均坠落在 1 楼地面，釜盖与釜体相对完整，车间 2 楼及 8#产气釜正上方设备、管道、电缆桥架损毁严重。

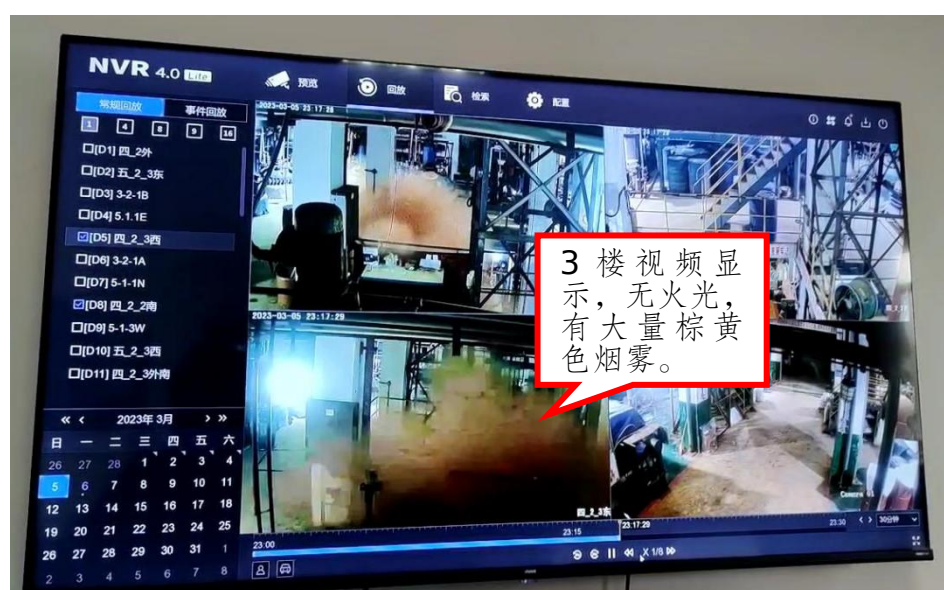
图3 事故发生现场

根据爆炸现场 3 楼视频影像记录(见图 3),爆炸发生于 2023 年 3 月 5 日 23 时 17 分,视频记录爆炸前后无火光。经现场勘查,爆炸事故现场虽然设备、设施及管线损毁严重,但无熔融物滴落,塑料胶管无融化痕迹,地面、墙面、电缆桥架、设备保温层等均无过火痕迹(见图 4、图 5、图 6)。

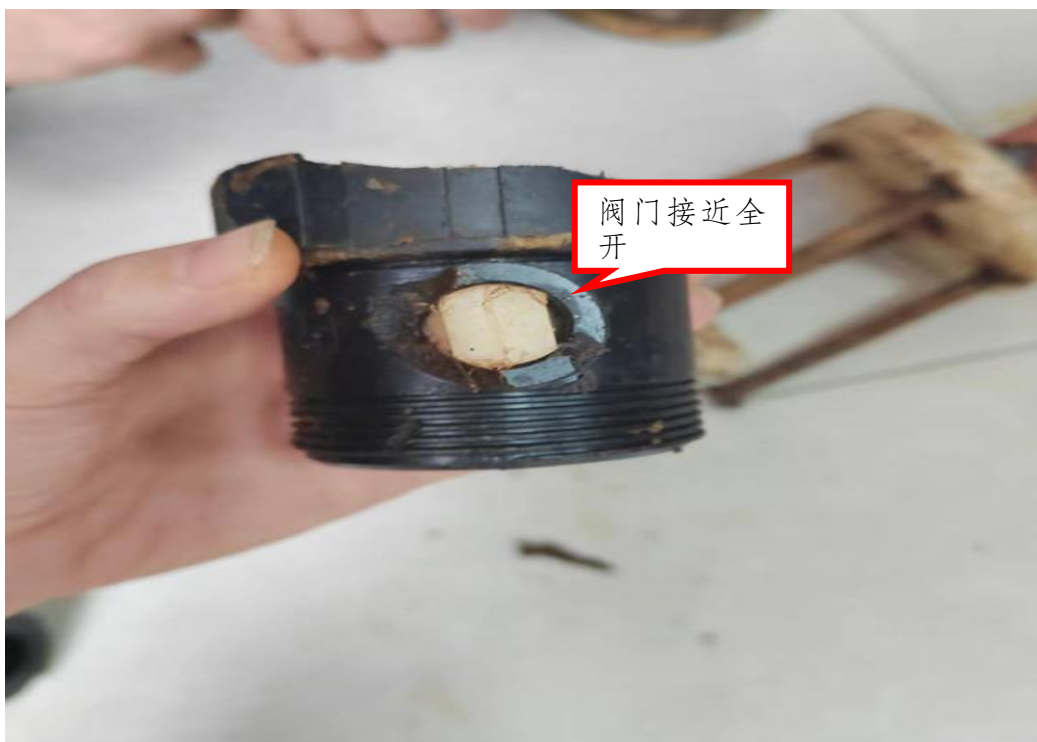
图7 事故反应釜手动调节阀

爆炸事故现场经排危后，调查组进入事故现场发现盐酸高位槽中已无盐酸，通过现场找寻并拼凑出盐酸滴加管视镜和手动调节阀。该控制阀手柄脱落，但阀门阀芯几乎处于全开状态（见图 7、图 8）。

4-2 车间 8# 反应釜反应温度工艺要求控制范围为 20 ~ 25℃，温度上升或下降均由人工操控盐酸滴加阀门开度进行调节(根据操作人员描述，正常生产时盐酸滴加管阀门开度极小(约 10% 以内)，滴加时盐酸呈丝线状下落)。经事发后调查，盐酸滴加控制阀开度接近全开，存在人员误操作加大盐酸滴加流速致使反应剧烈、大量放热升温的可能，若釜内整体温度或局部温度超过亚硝酸乙酯的分解温度，可能发生亚硝酸乙酯分解爆炸事故。

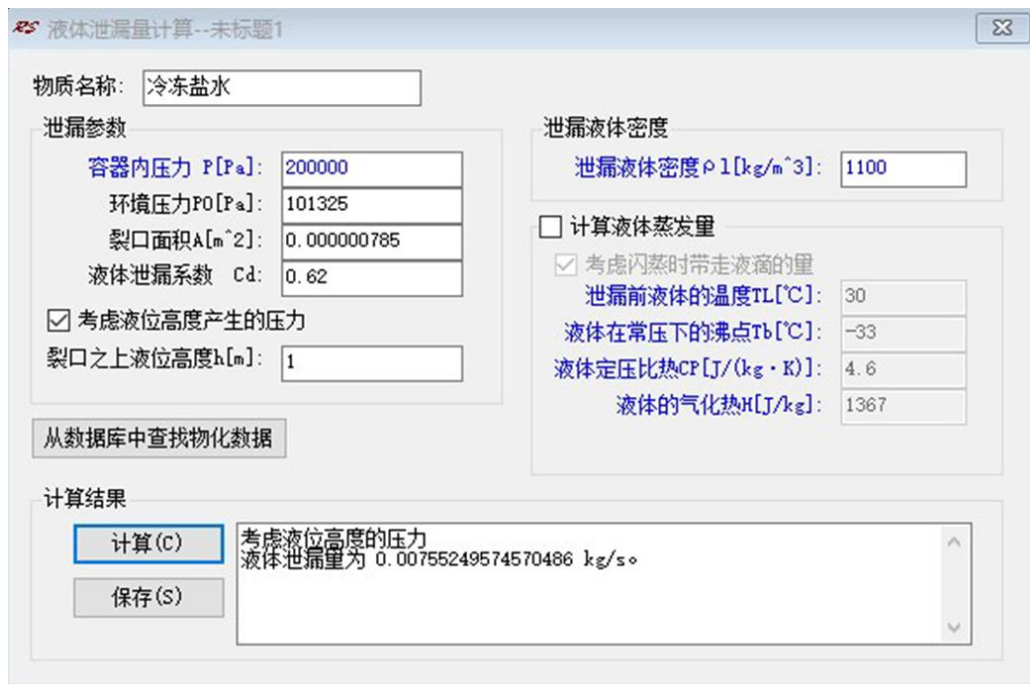
图 9 冷冻盐水泄漏速度计算

采用环境风险评价系统 (RiskSystem) V1.2.0.4 软件模拟小孔泄漏速度计算，经计算，1mm 孔径、0.2MPa、1m 高度的液体泄漏速度为 0.00755kg/s (见下图 9)，107 分钟冷冻盐水总泄漏量为 48.47kg，折合体积约为 44 升。

根据事故釜冷冻盐水检测分析报告可知，每升冷冻盐水中氨氮总含量为 50mg，其中氨氮总量约为 2200mg。氨氮总量 (2200mg) 与产气釜内的亚硝酸钠量 (367kg) 相比，数量级差较大，亚硝酸钠遇铵盐爆炸可能性较小。结合事故现场着火痕迹勘查，排除亚硝酸钠遇铵盐发生化学反应爆炸可能。
