# 重庆涪陵中化重庆涪陵化工公司 “2·12”一般高处坠落事故调查报告

重庆市人民政府事故调查组

2023 年 6 月

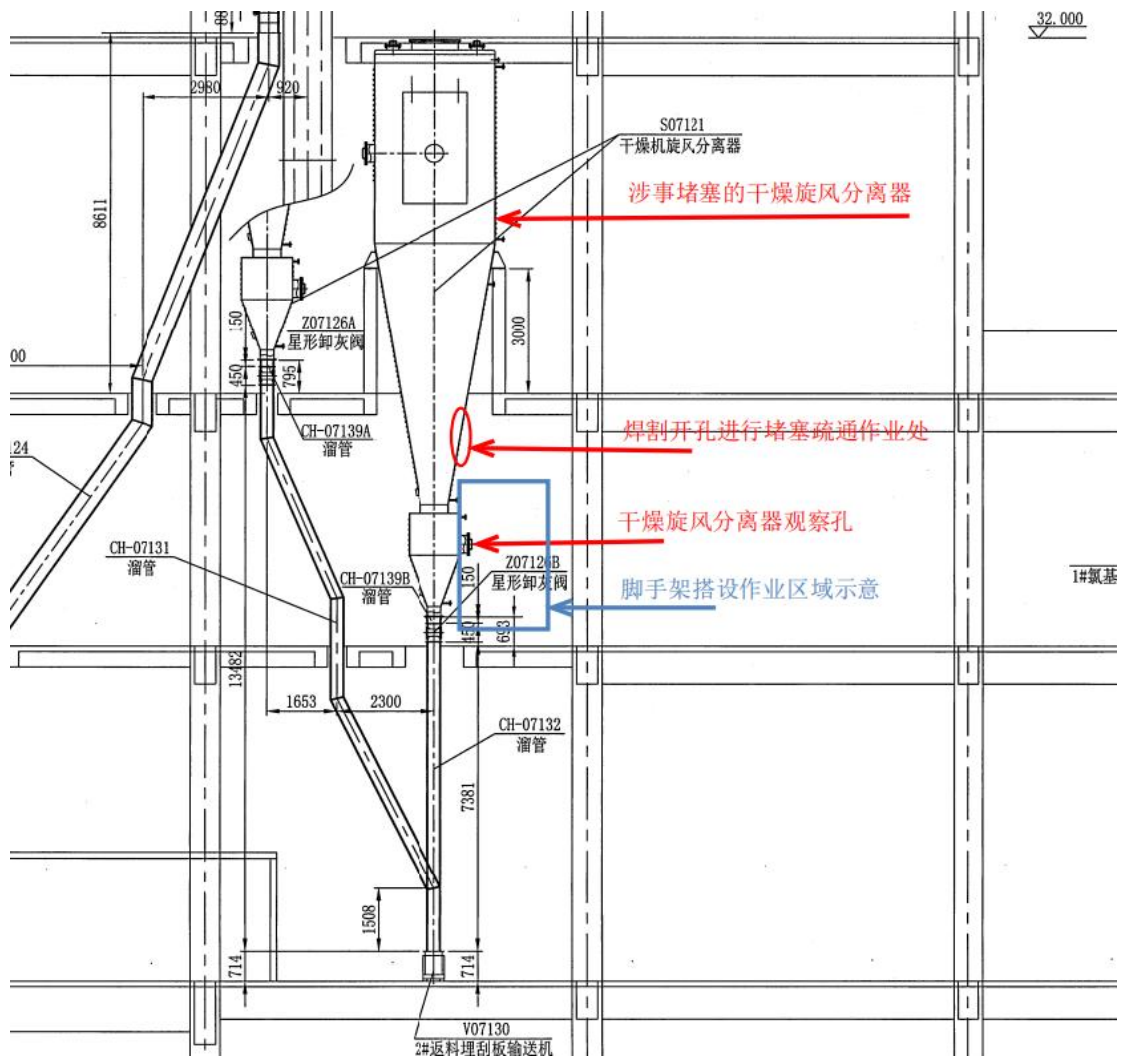
图 3 旋风除尘分离器堵塞疏通作业示意图

磷复肥分厂硝硫基肥（10 万吨）复合肥生产车间旋风除尘器发生堵塞停车，随即在三楼旋风除尘器既有操作平台实施堵塞疏通作业。后因旋风除尘器既有操作平台高度不够，便在旋风除尘器三楼既有操作平台旁搭设扣件钢管脚手架高处作业操作平台（俗称灯笼架，以下简称脚手架操作平台）用于堵塞疏通作业使用。脚手架操作平台搭设完毕后，在旋风除尘器三楼观察孔上方进行气割开孔，工人登上脚手架操作平台进行疏通作业。旋风除尘分离器堵塞疏通作业示意图如下（见图 3）

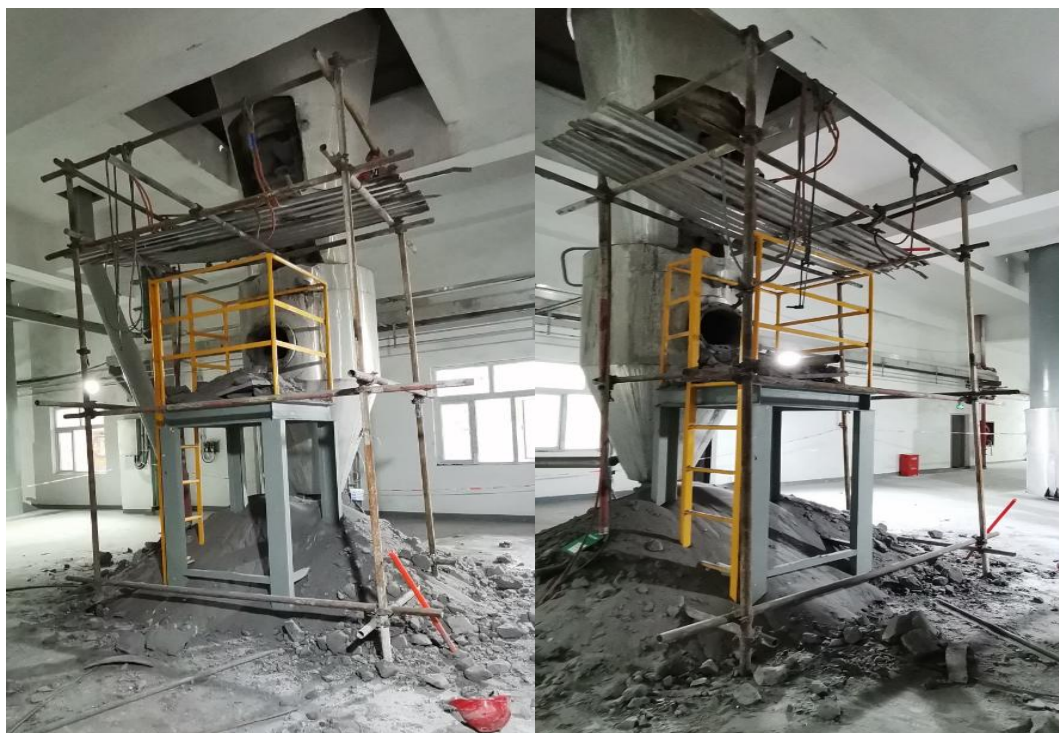
图4 脚手架操作平台

2月12日20时30分许，王良富安排时升丰公司的劳务人员陈志强、王国安轮流登上脚手架操作平台进行旋风除尘器堵塞疏通作业；20时40分许，陈志强清理累了，在翻越作业平台护身栏杆准备下来休息时，不慎从脚手架操作平台上坠落至地面（见图4），坠落高度约3.31m。

脚手架操作平台由扣件和钢管搭设而成，包括封顶护身横杆和扫地杆共四杆三跨，长约 2.35m、宽约 1.28、总高约 4.08m，第三跨处铺设有供人站在上面作业的竹跳板。该脚手架操作平台无供人员上下的通道，未与相邻构筑物进行任何连接（见图 4）。

**2.物的不安全状态。**脚手架操作平台搭设不符合要求。现场用扣件式钢管脚手架搭设了此次事故中使用的灯笼架，灯笼架由4根杆脚手架钢管搭设，灯笼架长度约2.35m、宽度约1.28m、灯笼架高度约3.31m（总高约4.08m，在距顶步架高约0.77m处设置有护身栏杆）；灯笼架为2步架，步距分别为1.61m（第1步架）、1.5m（第2步架），在灯笼架顶步架高约0.77m处设置有护身栏杆；灯笼架未见设置立面防护网、水平兜网和人员上下通道；灯笼架未设置剪刀撑、斜撑、抛撑，灯笼架也未与既有钢平台和设备连接，用手摇动灯笼架存在明显晃动。违反了《建筑施工高处作业安全技术规范》（JGJ80-2016）：“4.1.1 坠落高度基准面2m及以上进行临边作业时，应在临空一侧设置防护栏杆，并应采用密目式安全立网或工具式栏板封闭。5.1.1 登高作业应借助施工通道、梯子及其他攀登设施和用具。5.1.1 攀登作业设施和用具应牢固可靠……。6.1.3 操作平台的临边应设置防护栏杆，单独设置的操作平台应设置供人上下、踏步间距不大于400mm的扶梯。6.3.1 落地式操作平台架体构造应符合下列规定：……3 操

符合规范要求<sup>17</sup>。事故现场用扣件式钢管搭设了脚手架操作平台（俗称：灯笼架），灯笼架由4根杆脚手架钢管搭设，灯笼架长度约2.35m、宽度约1.28m、灯笼架高度约3.31m（总高约4.08m，在距顶步架高约0.77m处设置有护身栏杆）；灯笼架为2步架，步距分别为1.61m（第1步架）、1.5m（第2步架），在灯笼架顶步架高约0.77m处设置有护身栏杆；灯笼架未见设置立面防护网、水平兜网和人员上下通道；灯笼架未设置剪刀撑、斜撑、抛撑，灯笼架也未与既有钢平台和设备连接，用手摇动灯笼架存在明显晃动；灯笼架作业层未满铺脚手板。整个灯笼架搭设不合格，不符合相关规范要求。

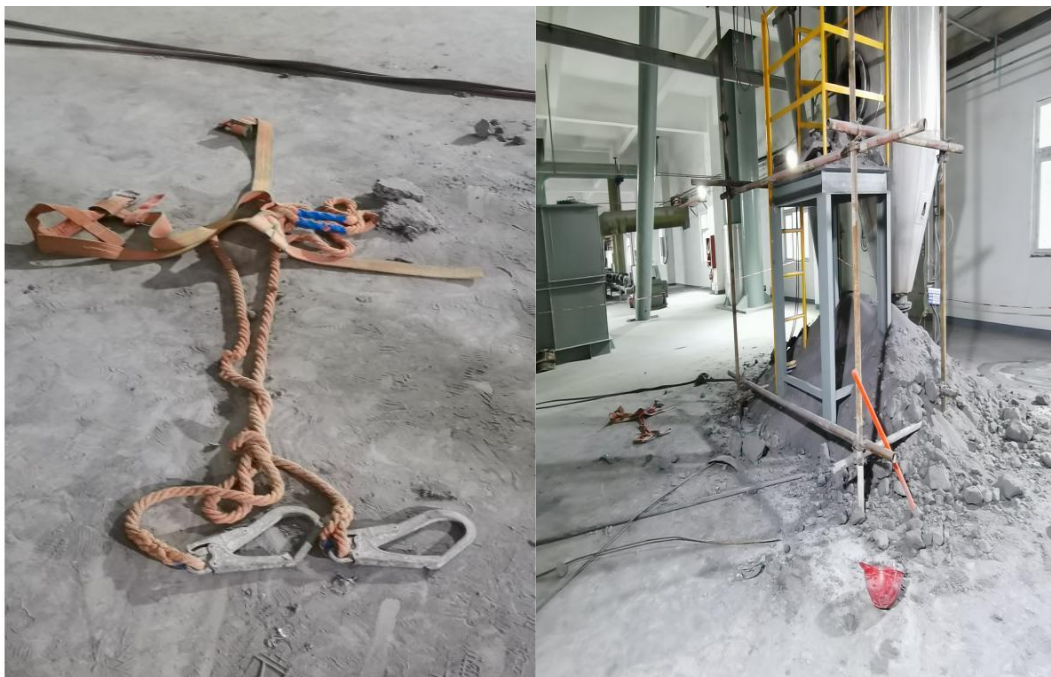
图 5 事故现场遗留的安全绳和安全帽

事故现场位于磷复肥分厂硝硫基肥（10 万吨）复合肥生产车间三楼。事故现场有旋风除尘器、既有操作平台、脚手架操作平台、安全帽、安全带和安全绳（见图 4、图 5）。

**1.人的不安全行为。**一是死者陈志强从脚手架操作平台下来时，两个安全带挂钩未进行悬挂使用，致使其翻越高处作业平台护栏失足坠落时系于腰间的安全带无法起到保护作用，其行为违反了《建筑施工高处作业安全技术规范》（JGJ80-2016）、《危险化学品企业特殊作业安全规范》（GB30871-2022）、《中化重庆涪陵化工有限公司个人防护用品管控标准》及《中化重庆涪陵化工有限公司高处作业 HSE 风险管控标准》的有关规定。二是涪陵化工公司磷复肥分厂硝硫基（10 万吨）复合肥车间主任王良富作为现场作业监护人，未对高处作业平台“灯笼架”搭设是否合
