# 涪陵珍溪谭\*\*“1·1”一般其他伤害事故

## 调 查 报 告

编制单位：重庆市涪陵区政府事故调查组

编制日期：2026 年 5 月

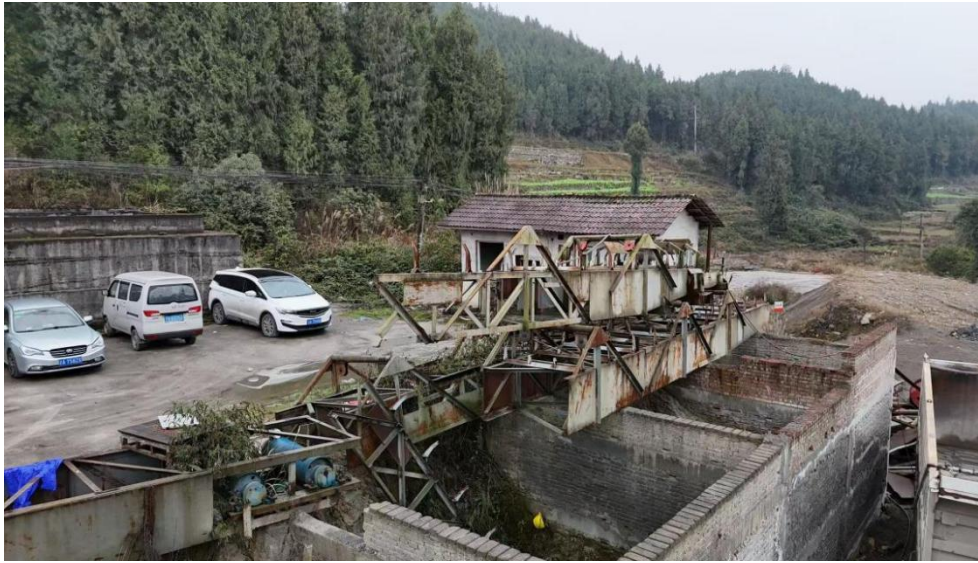
事故发生地位于涪陵区珍溪镇杉树湾村三组原嘉峰采石场搅拌站内。**2011 年**嘉峰采石场将珍溪镇杉树湾村三组集体林地租用并建商品混凝土搅拌站，站内面积约**3000 平方米**，搅拌站于**2012 年**建成并投入使用。**2018 年**嘉峰采石场法人代表因刑事案件入狱，采石场被注销，该搅拌站也随之停产，废弃至今，废弃期间无单位和个人对其进行管理。李\*\*收购来的废弃钢架堆放在原嘉峰采石场内料仓上方，下方处于挑空状态。（图 1、图 2、图 3、图 4、图 5）

图 1 事故现场

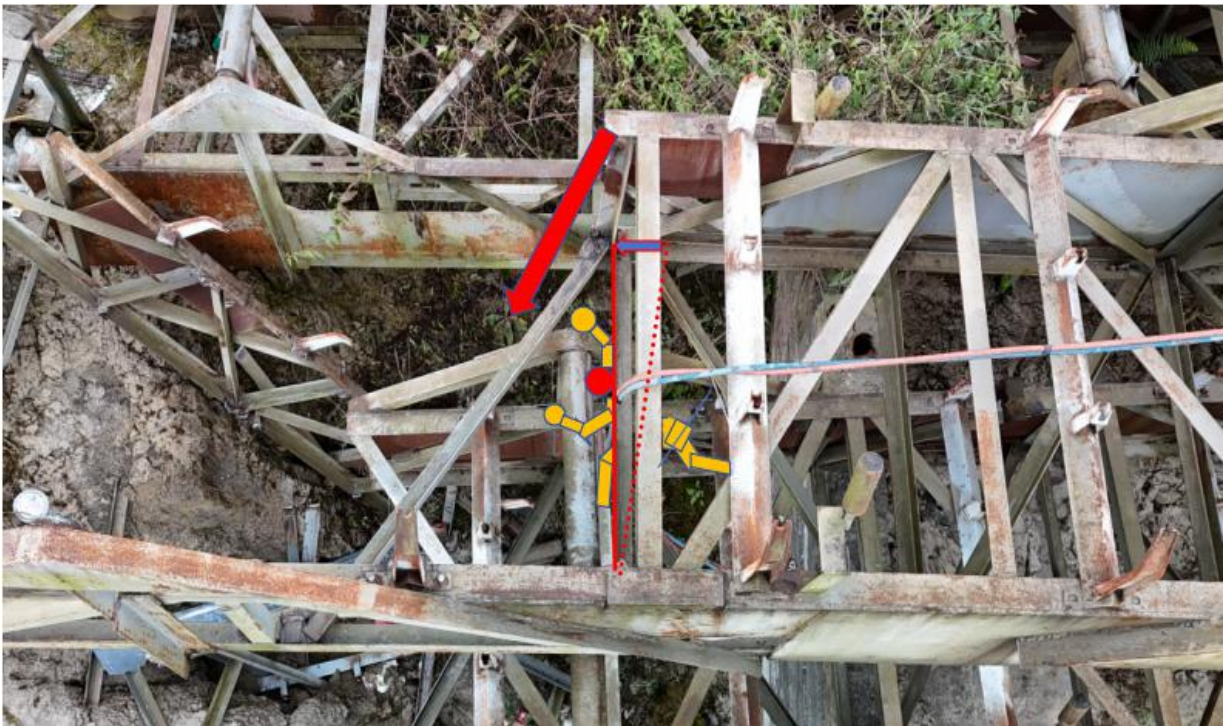
图 2 现场示意图

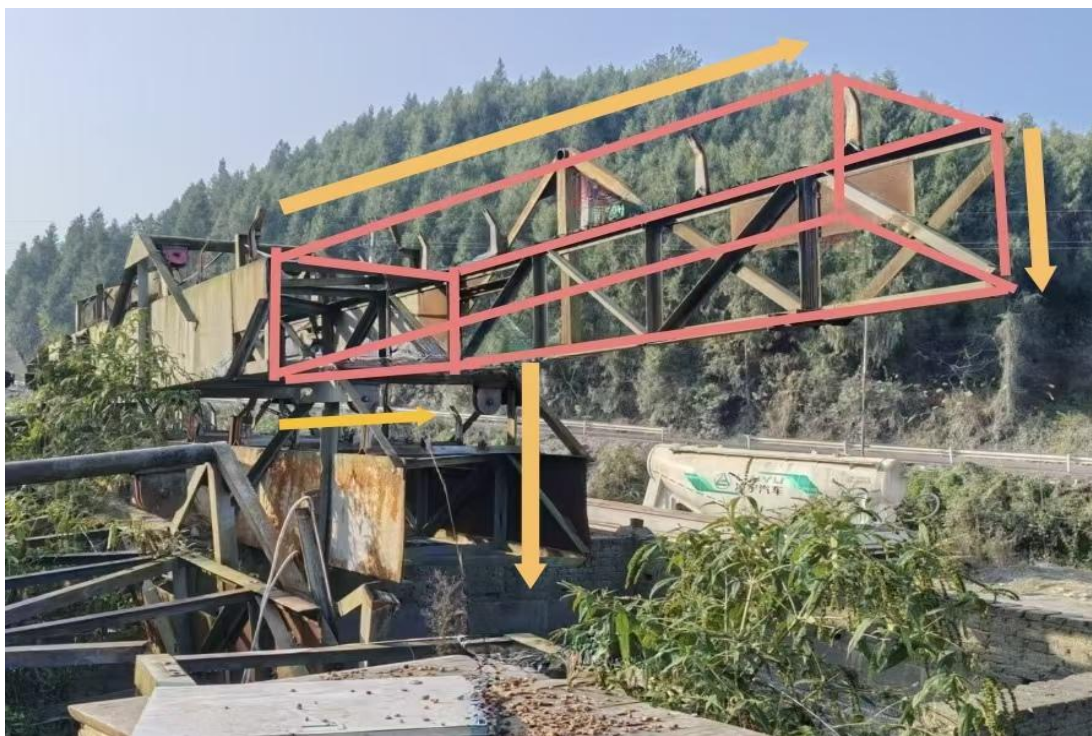
图 3 废传送带钢构机架已切割部分示意图

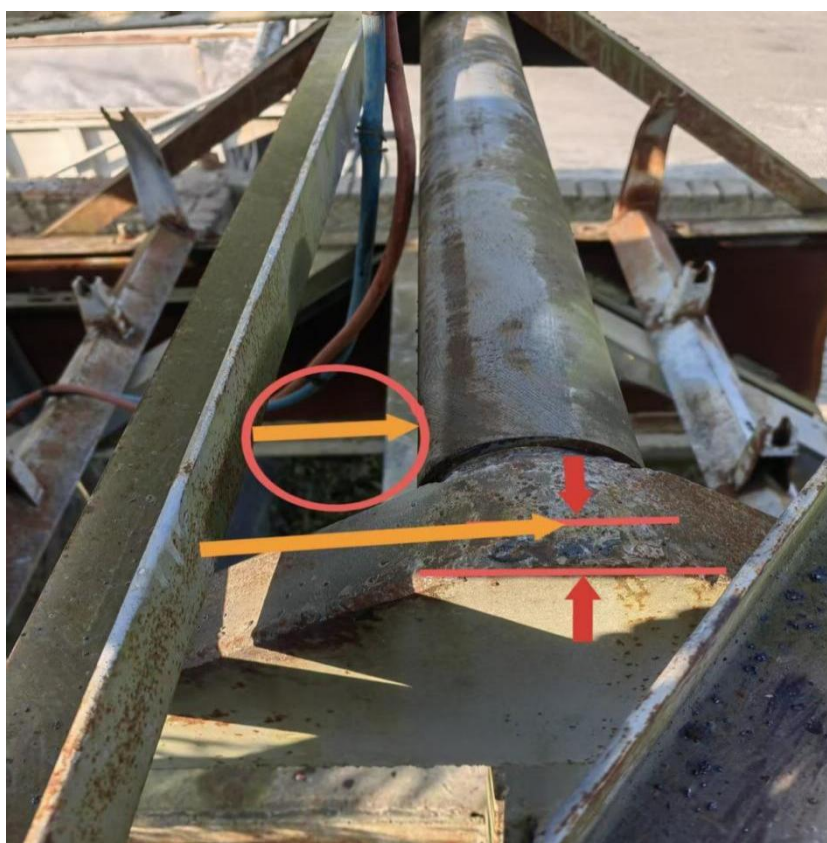
于上部的钢架横梁角铁。**12 时 29 分**许，上部钢架主梁被切割后掉落，突然的卸重使上下废旧钢架的受力平衡遭到破坏，瞬间产生位移，导致朱\*\*头部所处的空隙瞬间缩小，朱\*\*头部被上下废旧钢架重力挤压，身体被悬挂于下部废旧钢架，头部受伤经抢救无效死亡。

图 4 上下两部钢构机架（上架因切割支架掉落产生振动引发位移，下落压住朱\*\*头部）

2.朱\*\*冒险将头部伸入上下两部废旧钢架空隙处进行切割作业，上部钢架横梁在被切割后掉落，上下钢架原有受力平衡被打破后瞬时产生位移，导致朱\*\*头部被挤压。

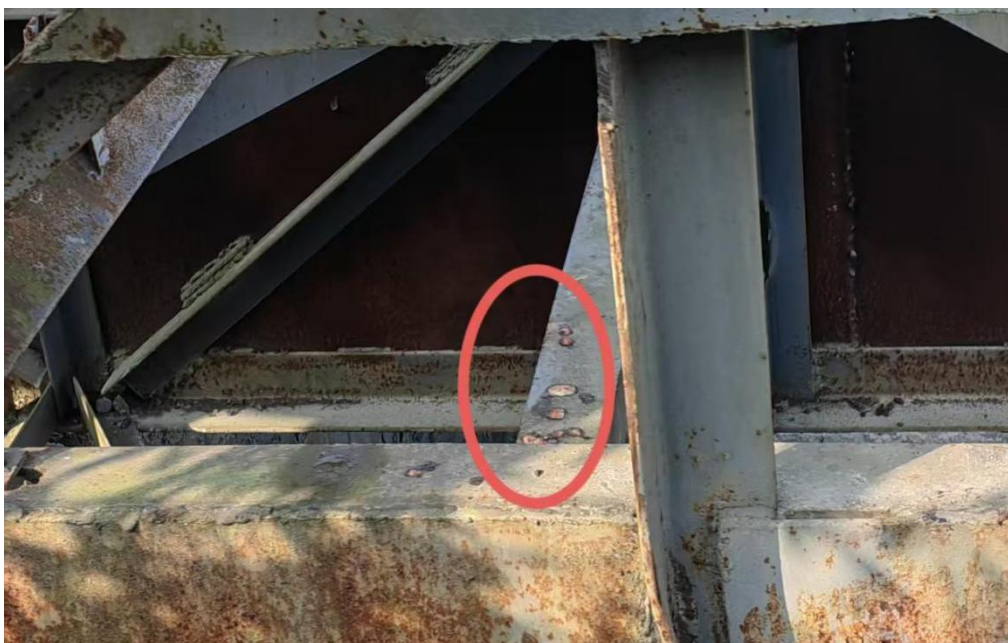
图 5 朱\*\*头部被挤压后流出少量脑积液
