# 重庆涪陵绍兴市上虞区联益冷却塔有限公司

## “2 · 10” 一般坍塌事故调查报告

重庆市政府事故调查组

2026 年 6 月 16 日

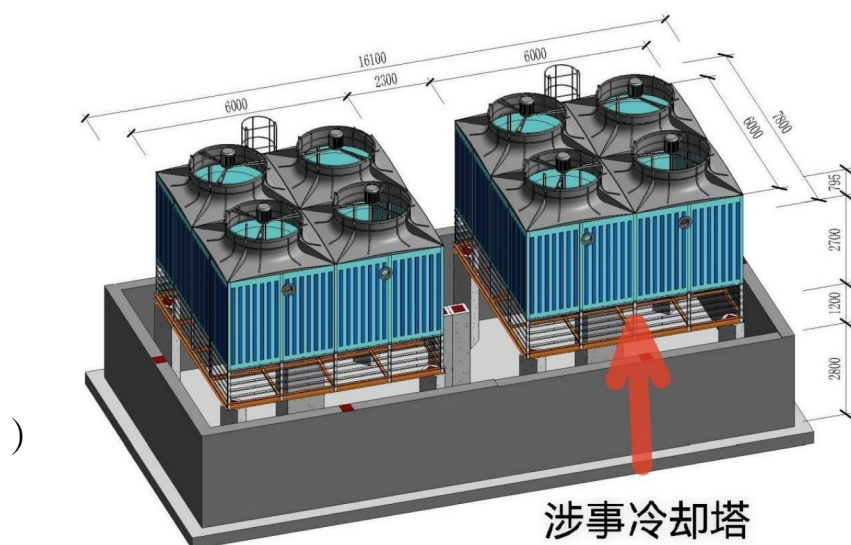
图1 涉事冷却塔示意图

涉事冷却塔（设备编号 TA10276）为重庆建峰浩康公司甲醛装置一线配套设备，2018 年4 月由绍兴联益公司生产安装，调试正常后投入正常生产。生产安装单位：绍兴联益公司；安装时间：2018 年4 月；设备型号：B2-600DW 型方形逆流式冷却塔；结构形式：不锈钢框架+玻璃钢围护结构；规格尺寸：6m×6m×4.7m（无底盘形式）。

该冷却塔下部设置21根 C80mm×40mm×3mm 普通型钢（Q 235）柱脚，外围柱脚 16 根，内部 5 根。外围柱脚之间有 6 道透气窗页。柱脚部分高 1.2m，塔身高 2.7m，塔顶设 4 个 3m×3m 顶盖，顶盖中间为  $\phi 2m$  散热孔，上部设置4 台电机和风机，侧面设置进水孔和爬梯，塔内部设置型钢骨架和填充料。

冷却塔总重约 5.5t，其中填充料未使用前重约 990kg。（见图 1

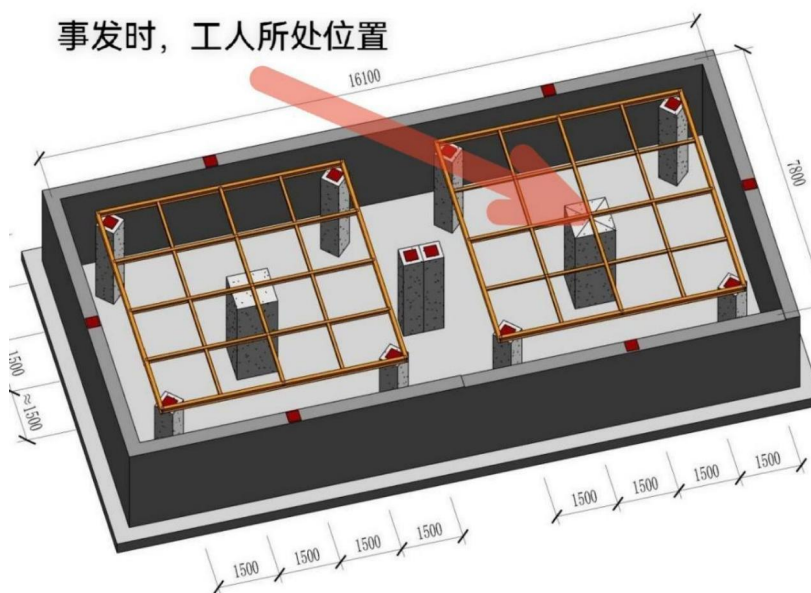
图2 塔身基础与钢架平台

冷却塔安装在水池上方，水池内有 5 根混凝土方柱，中间方柱尺寸约  $1\text{m} \times 1\text{m}$ ，四角方柱约  $0.5\text{m} \times 0.5\text{m}$ ，方柱上方设置型钢框架，外围型钢框架为 I16 工字钢，内部十字架为 I12 工字钢，中间小横梁为 [8 槽钢。（见图 2）冷却塔柱脚主要支承在 I16、I12 型钢上面，采用焊接连接。

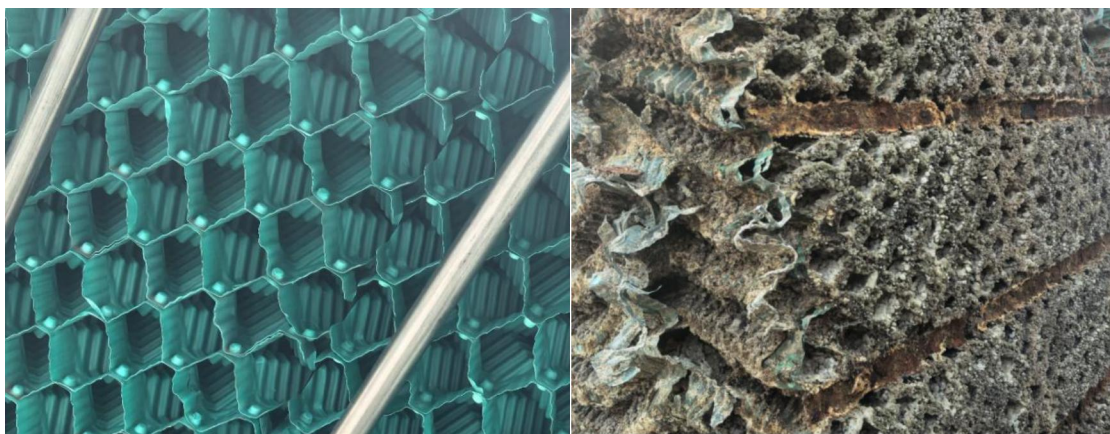
图3 左图为填充料出厂状态，右图为事发时填充料状态

经过约8年运营，冷却塔柱脚锈蚀严重，承载力大幅降低，同时塔内填充料蓄积大量水垢和结晶体。（见图3）经对涉事冷却塔部分填充料进行称重测算，旧塔填充料质量约为9665kg（含水垢及结晶体）。

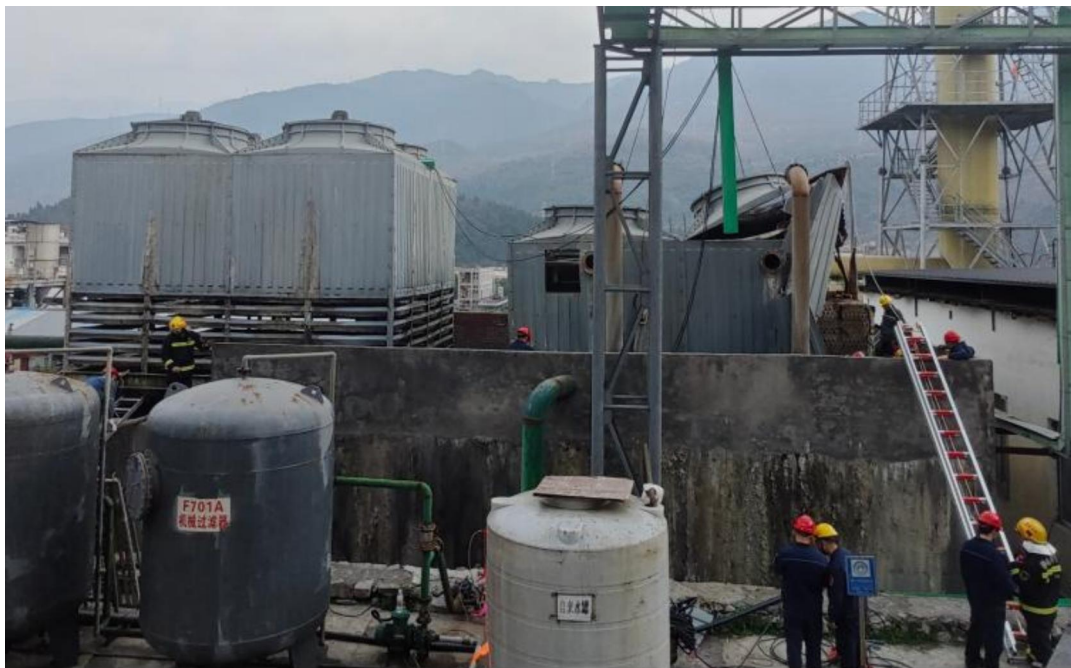
图4 涉事冷却塔坍塌正面图

事故现场位于涪陵区白涛工业园区重庆建峰浩康公司甲醛装置一线区域，现场可见事发位置有两座冷却塔，一座完好，另一座坍塌（塔体钢立柱支腿全部失稳断裂、塔体下沉约 1.2m，坍塌在冷却塔下方型钢支承平台上，图 4），右侧坍塌冷却塔已拆除顶部 4 台风机（图 5）。冷却塔支柱断裂，塔身压在下部支撑钢平台上，牟凌云身体被压在塔体与钢平台之间，谢勇右手臂被压在塔体与钢平台之间。

涉事冷却塔已运行近8年，下部支撑钢结构锈蚀严重，冷却塔内填料积累的水垢增加钢结构荷载，钢结构本身安全性较差。施工方案未充分评估拆除作业的安全风险，拆除过程中未排查冷却塔支撑柱存在锈蚀、切割及塔体处于不稳定

状态等安全隐患，作业人员冒险进入塔体下方作业，被坍塌物压埋，是本次事故的直接原因。

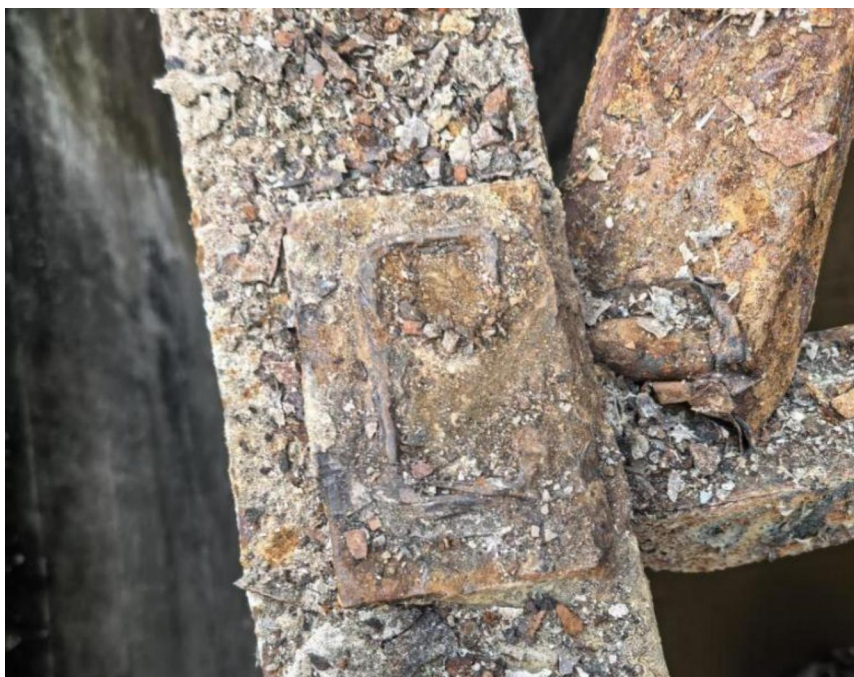
图6 涉事冷却塔柱脚切割痕迹

查看立柱断裂断面情况，多数为撕裂，但有一根立柱在根部与钢梁连接位置的垫板上方整齐断面，断面光亮。（见图6）

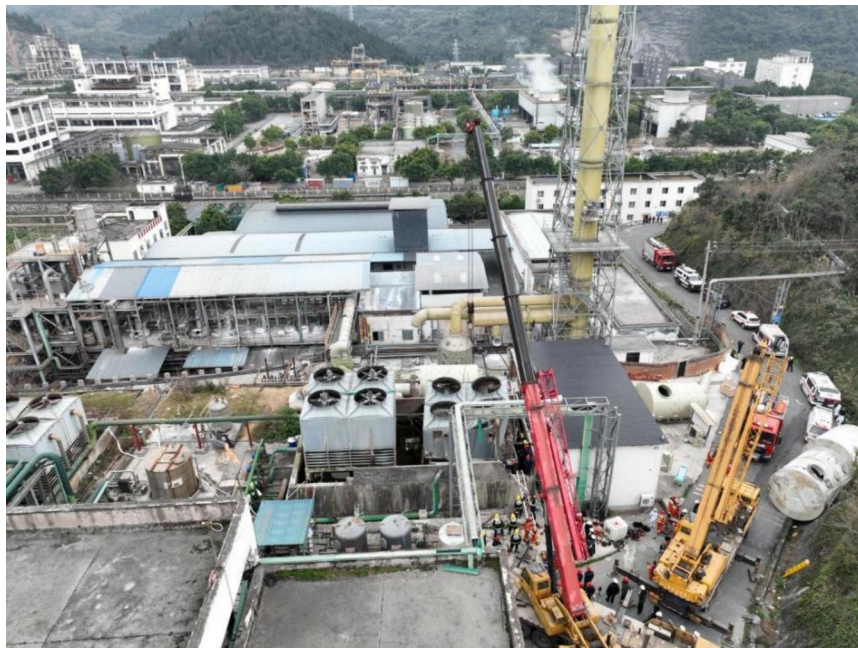
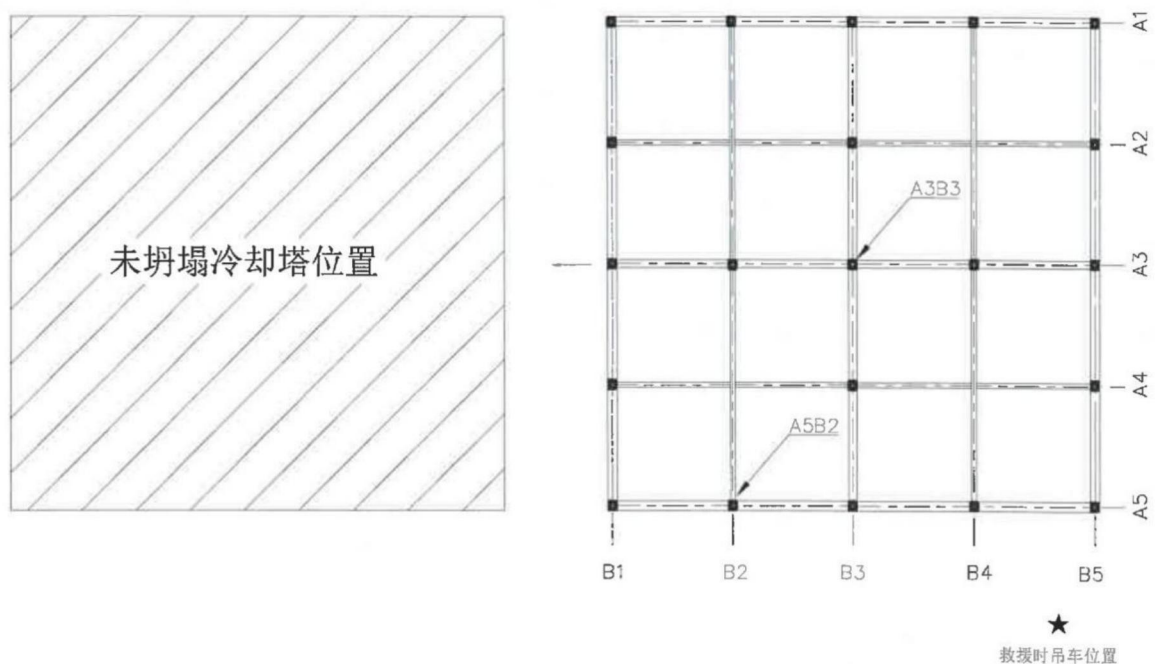
调查组委托重庆市建筑科学研究院有限公司对涉事冷却塔坍塌原因进行勘察分析。根据重庆市建筑科学研究院有限公司出具的《技术咨询报告》证实，涉事 TA10276 方形玻璃冷却塔共残留21 根立柱，其中一根立柱（位置编号 A5B2）断口处规则、平整，系冷却塔坍塌前形成的切割痕迹；其余立柱断面均呈弯曲、不规则状，为典型受力破坏特征。（见图 7、图 8）
