重庆市应急管理局 关于重庆涪陵中化重庆涪陵化工公司“2·12” 一般高处坠落事故调查报告的批复

重庆涪陵中化重庆涪陵化工公司 “2·12”一般高处坠落事故调查报告

重庆市人民政府事故调查组

2023年6月

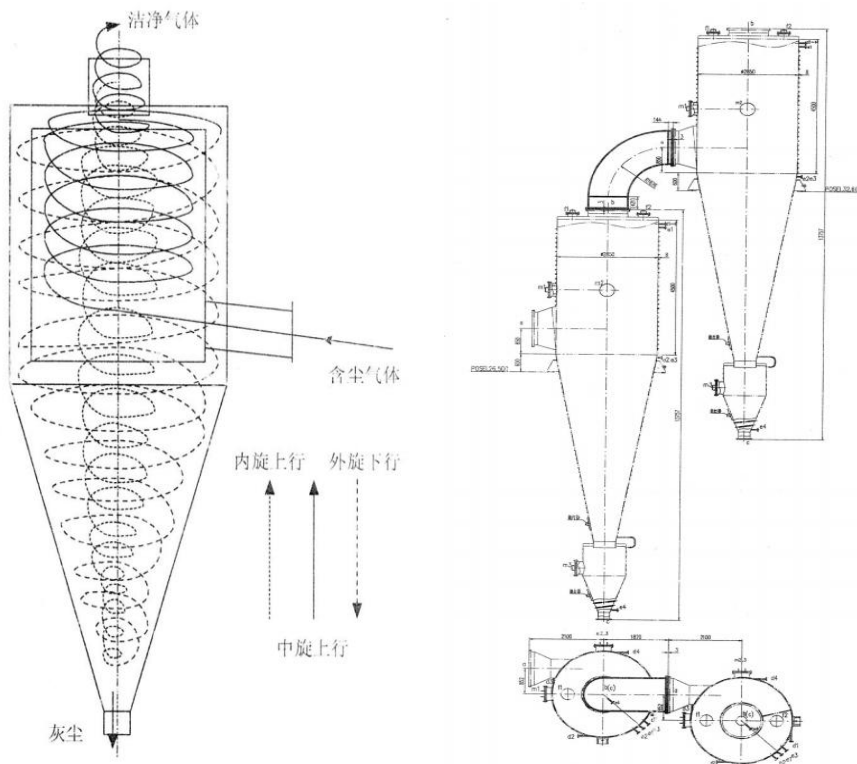
图 1：旋风分离器气流旋转示意 图 2：旋风分离器连接装配示意图

环流式旋风除尘（分离）器的外形为圆柱锥形，气体从直筒段下部以切向方式进入器内内件，在内件中螺旋上升进行一次分离，达到净化要求的气体（占总气体流量的 **85%**左右）直接从顶部排出，少部分气体连同被分离下来的粉尘由顶部特设旁路引入锥体，在锥体内进行二次分离，分离后的流体在锥体下部沿轴心返回一次分离区，少量气体将粉尘送入灰仓后返回器内（见图 1）。为避免水蒸汽结露使固体物料吸潮造成设备内堵塞，在设备外增加蒸汽伴管，其中设备筒体采用蒸汽盘管，设备锥体及灰仓外采用半管伴热，同时在上述锥体及灰仓小锥体分别增加两台振打器，以进一步减少物料结壁。

涉事的硝硫基（**10**万吨）复合肥生产车间安装使用的旋风除尘分离器型号为 **S07121A**，由设备本体、配套灰仓、振打器、进气分叉管、出气汇总管组成（见图 2）。
