# 重庆涪陵中化重庆涪陵化工公司 “2·12”一般高处坠落事故调查报告

重庆市人民政府事故调查组

2023 年 6 月

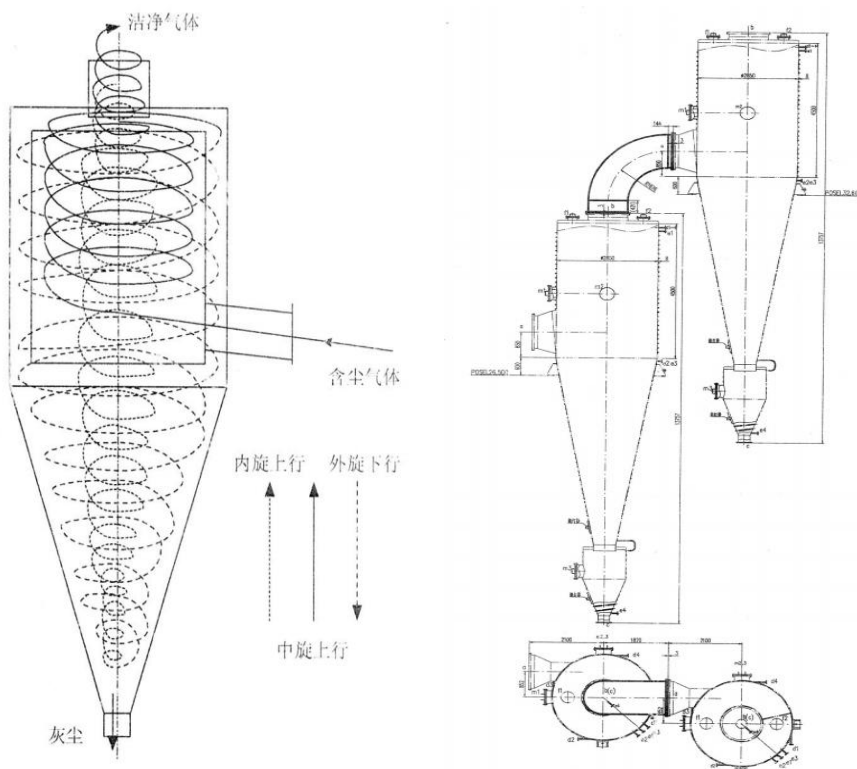
图 1：旋风分离器气流旋转示意      图 2：旋风分离器连接装配示意图

环流式旋风除尘（分离）器的外形为圆柱锥形，气体从直筒段下部以切向方式进入器内内件，在内件中螺旋上升进行一次分离，达到净化要求的气体（占总气体流量的 85%左右）直接从顶部排出，少部分气体连同被分离下来的粉尘由顶部特设旁路引入锥体，在锥体内进行二次分离，分离后的流体在锥体下部沿轴心返回一次分离区，少量气体将粉尘送入灰仓后返回器内（见图 1）。为避免水蒸汽结露使固体物料吸潮造成设备内堵塞，在设备外增加蒸汽伴管，其中设备筒体采用蒸汽盘管，设备锥体及灰仓外采用半管伴热，同时在上述锥体及灰仓小锥体分别增加两台振打器，以进一步减少物料结壁。

涉事的硝硫基（10 万吨）复合肥生产车间安装使用的旋风除尘分离器型号为 S07121A，由设备本体、配套灰仓、振打器、进气分叉管、出气汇总管组成（见图 2）。
